Commune du
Gué de Longroi

Plan Local d'Urbanisme

LISTE DES ELEMENTS BÂTIS IDENTIFIES AU TITRE DE
L'ARTICLE L151.19 DU CODE DE L'URBANISME

4.3

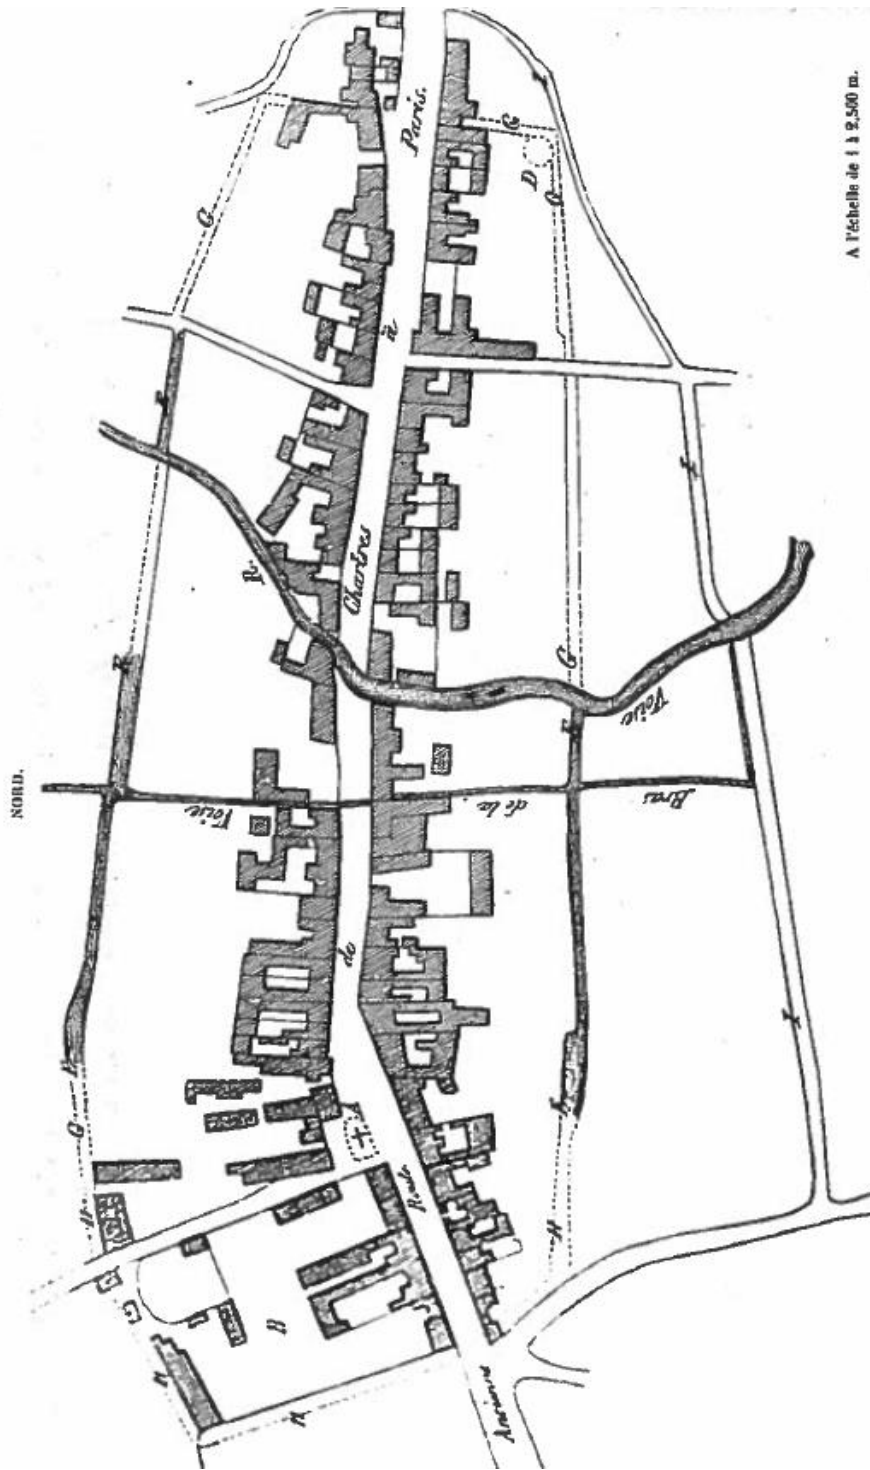
PLAN DE LA COMMUNE DU GUÉ-DE-LONGROI
Avec l'indication des anciennes fortifications et des autres monuments détruits.

A. Ancienne chapelle du château démolie en 1793.
 B. Emplacement du château détruit en majeure partie.
 C. Partie du château, encore existant.
 D. Emplacement d'une ancienne tour arrasée au sol.
 E. Partie des fossés encore remplis d'eau venant de la Voie et baignant les murailles d'enceinte, dont il ne reste plus rien aujourd'hui.
 G. Partie des anciens fossés comblés, indiquée par un pointillé.
 H. Partie des anciens fossés qui n'étaient pas remplis d'eau.
 I. Chemin de rondo encore ainsi désigné aujourd'hui.

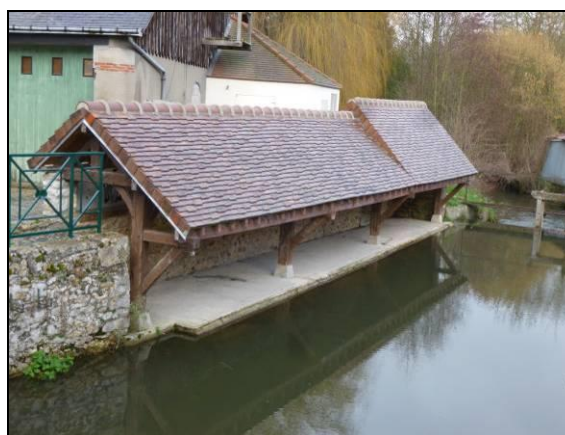
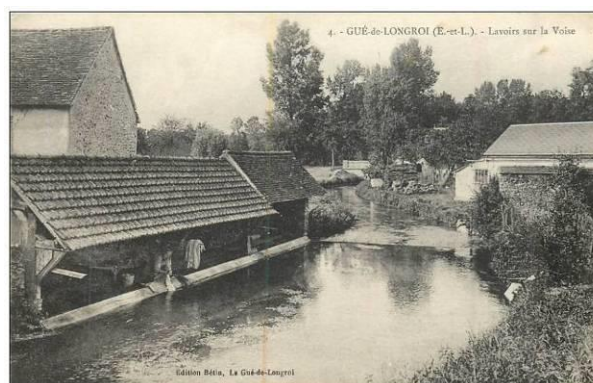
Lavoir
Situé dans la Grande Rue au niveau du pont, en bordure de la Voise, ce lavoir est l'un des plus vieux d'Eure-et-Loir.
Ce lavoir était doté de planches à laver fixées en biais sur le bord du plancher donnant sur la rivière juste au niveau de l'eau.
Il présente un toit à longs pans en tuiles qui a fait l'objet d'une restauration récente.
Lieu de charme au bord de l'eau, où se réunissaient les lavandières.

Toit en tuiles.

Préservation des caractéristiques volumétriques et architecturales.

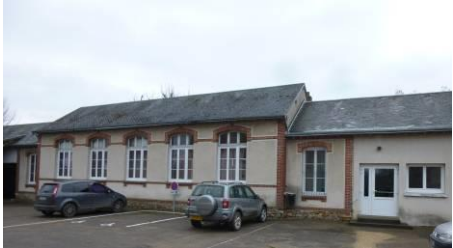
REFERENCES IMMEUBLE	TYPLOGIE URBAINE	ELEMENT DE DATATION
Réf Cadastrales 255	Parcelle Surface :	Date de construction 1910
Adresse 19, rue de la mairie	Occupation actuelle Mairie	Transformations modernes 2015
ARCHITECTURE Mairie La mairie-école du Gué de Longroi recouvre les traits caractéristiques des bâtiments publics du début du XXème siècle. Jusqu'en 2012, le bâtiment était occupé par le directeur d'école. La façade sur rue est animée par les appareillages variés de briques bichromes qui sont utilisées tour à tour en chaîne d'angle, en linteau et en bandeau. A l'arrière, un bâtiment niveau de plain-pied propose une façade symétrique à 5 travées et est recouvert d'un toit à longs pans. Une roue à volant en fonte permettait de délivrer de l'eau avant l'installation du réseau public de distribution d'eau potable.	ELEMENTS REMARQUABLES	 
Détails Toiture à 4 pans garnie de cheminées en briques. Le chainage d'angle et la corniche offrent un jeu de couleur.

Aspect extérieur (matériaux) Mur surmonté de grilles en fer forgé

PRECONISATIONS		
Préservation des caractéristiques volumétriques et architecturales.

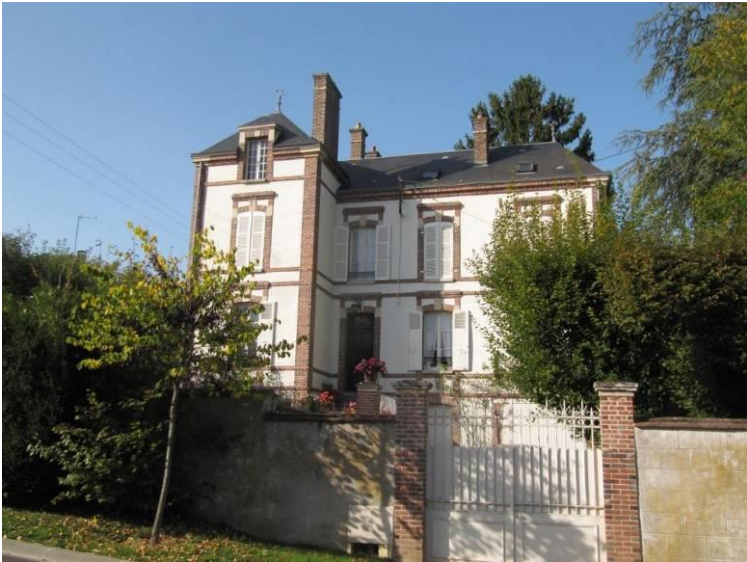
REFERENCES IMMEUBLE	TYPLOGIE URBAINE	ELEMENT DE DATATION
Réf Cadastrales 404	Parcelle Surface :	Date de construction 1880
Adresse 12, rue de la mairie	Occupation actuelle Maison d'habitation	Transformations modernes
ARCHITECTURE Cette maison bourgeoise se développe sur un plan en « L » à deux niveaux + combles avec une lucarne pendante. La maison est construite en retrait et profite d'un parc arboré de qualité. La façade est rythmée par des chaînages d'angle, souches de cheminées, corniche, bandeaux et jambages en briques rouges.	ELEMENTS REMARQUABLES Volumétrie du bâtiment. Témoin d'un style et d'une époque.

Détails Toiture en ardoises à quatre pans surmontée de cheminées en briques. Fenêtres symétriques, avec des menuiseries et des volets en bois peints en blanc.

Aspect extérieur (matériaux)	PRECONISATIONS Entretien à l'identique des matériaux apparents

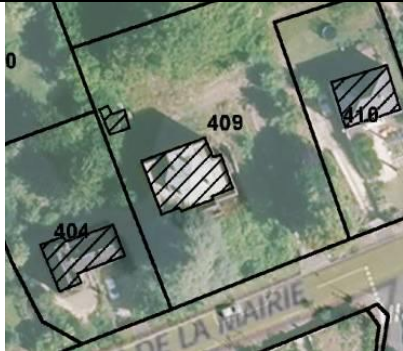
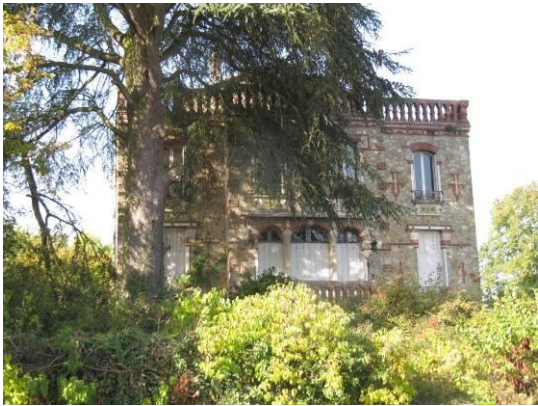
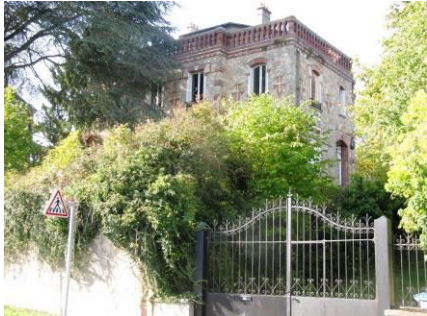
REFERENCES IMMEUBLE	TYPOLOGIE URBAINE	ELEMENT DE DATATION
Réf Cadastrales 409	Parcelle Surface :	Date de construction 1913
Adresse 10, rue de la mairie	Occupation actuelle	Transformations modernes
ARCHITECTURE Villa le Belvédère Cette grande demeure, réalisée en meulière et en briques se distingue par sa volumétrie cubique affirmée et par les techniques constructives et décoratives employées. L'appareillage des briques formant tour à tour la balustrade, les linteaux, les bandeaux ou les corniches, est représentatif de la qualité et de la subtilité de la mise en œuvre de ce matériau modulaire. Une étroite symbiose avec la nature se manifeste par un accès direct des pièces à vivre sur le jardin, la présence d'une terrasse à balustre au dernier étage, et l'orientation même de la maison qui est disposée de manière à profiter du panorama.	ELEMENTS REMARQUABLES

Détails Cette maison a été occupée par l'illusionniste Garcimore jusqu'à son décès en 2000.

PRECONISATIONS		
Préservation des caractéristiques volumétriques et architecturales.

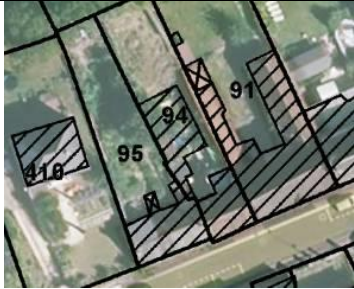
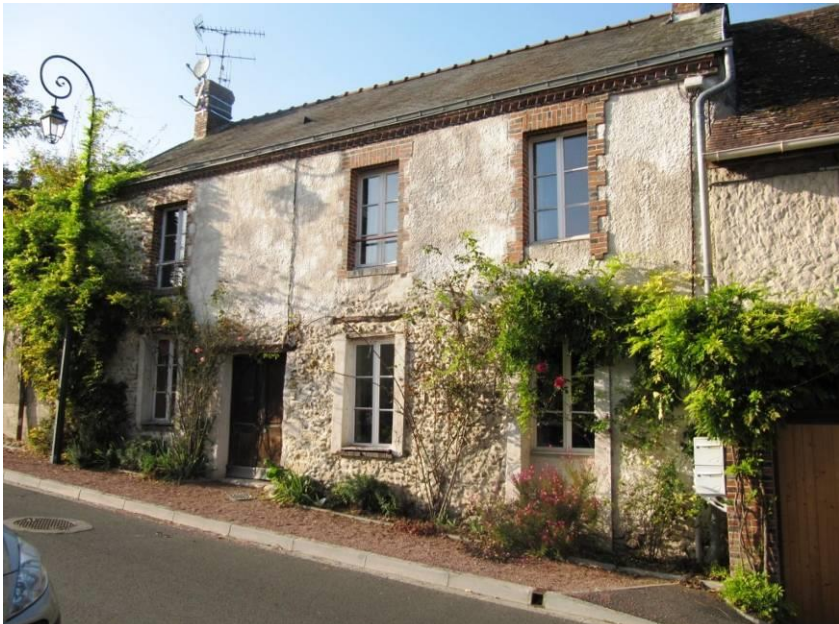
REFERENCES IMMEUBLE	TYPOLOGIE URBAINE	ELEMENT DE DATATION
Réf Cadastrales 95	Parcelle Surface :	Date de construction 1680
Adresse 8, rue de la mairie	Occupation actuelle	Transformations modernes
ARCHITECTURE <p>Maison élevée sur 2 niveaux, située à l'alignement de la voie. La façade présente une organisation symétrique des ouvertures. La corniche et les encadrements des fenêtres du 1^{er} étage en briques sont les éléments de modénature.</p>	ELEMENTS REMARQUABLES

Détails		
Aspect extérieur (matériaux) <p>La façade a été partiellement recouverte d'un enduit au 1^{er} étage ; la meulière reste apparente au rez-de-chaussée.</p>

PRECONISATIONS
<p>Préservation des caractéristiques volumétriques. Une remise en état de la façade en meulière apparente serait souhaitable.</p>

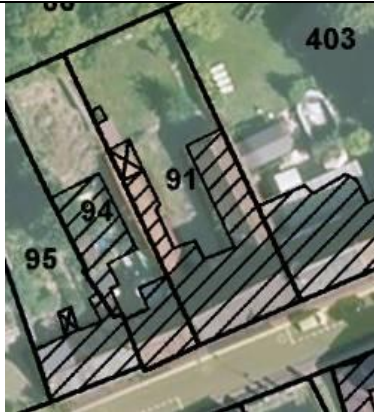
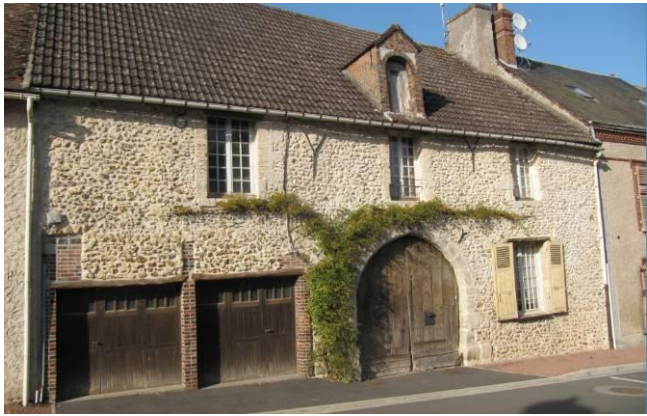
<p>Maison sur deux niveaux + combles avec dépendances en alignement sur rue et avec en façade la meulière apparente. L'ensemble se compose de bâtiments disposés un U.</p> <p>La présence d'une porte cochère en bois composée d'un arc en ogive atteste de l'ancienneté de la construction.</p>		
Détails		
Aspect extérieur (matériaux)

PRECONISATIONS
<p>Préservation des caractéristiques volumétriques et des éléments spécifiques (porte cochère)</p> <p>Respect de l'aspect, des dimensions et des méthodes de mise en œuvre des matériaux traditionnels</p>

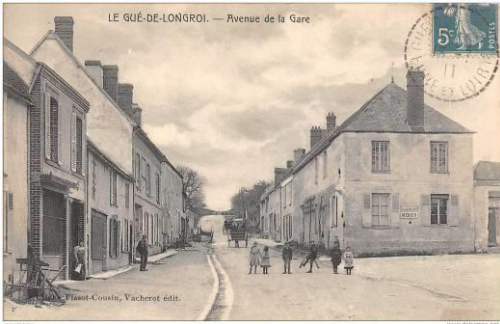
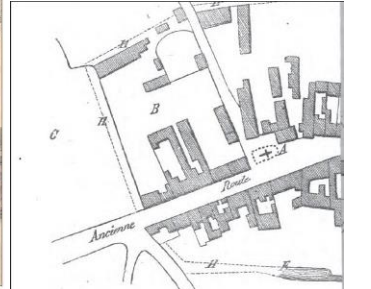
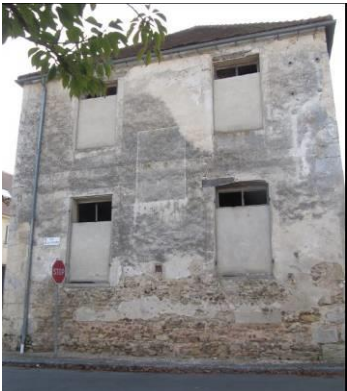
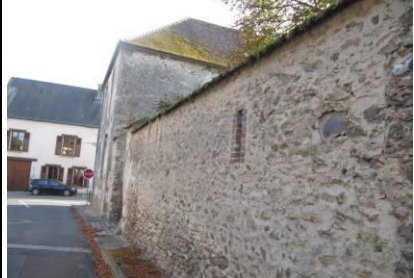
REFERENCES IMMEUBLE	TYPOLOGIE URBAINE	ELEMENT DE DATATION		
Réf Cadastrales 403	Parcelle Surface :	Date de construction XV ^e siècle		
Adresse 2, rue de la mairie	Occupation actuelle	Transformations modernes		
<th data-bbox="108 456 541 501">ARCHITECTURE</th> <td data-bbox="563 515 1015 945"> <th data-bbox="563 515 1015 568">ELEMENTS REMARQUABLES</th> <td data-bbox="1037 412 1482 860">   </td> </td>	ARCHITECTURE	<th data-bbox="563 515 1015 568">ELEMENTS REMARQUABLES</th> <td data-bbox="1037 412 1482 860">   </td>	ELEMENTS REMARQUABLES	 
<p>Maison de bourg élevée sur 2 niveaux au sein d'une grande parcelle arborée et ceinte de mur en moellons de silex.</p> <p>Abandonnée, cette construction est mentionnée comme château à l'époque médiévale.</p>				
Détails

<th data-bbox="108 1765 1482 1823">PRECONISATIONS</th>			PRECONISATIONS	
<p>Préservation des caractéristiques volumétriques. Construction en mauvais état qui mériterait une restauration.</p>

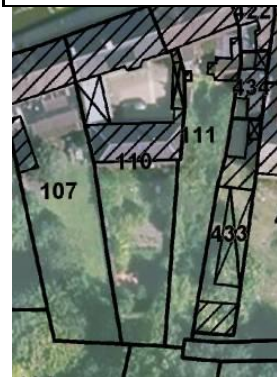
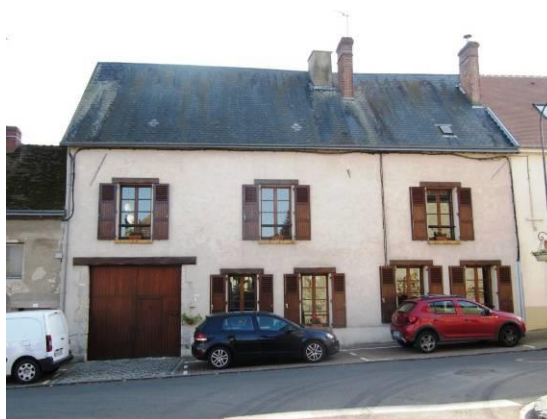
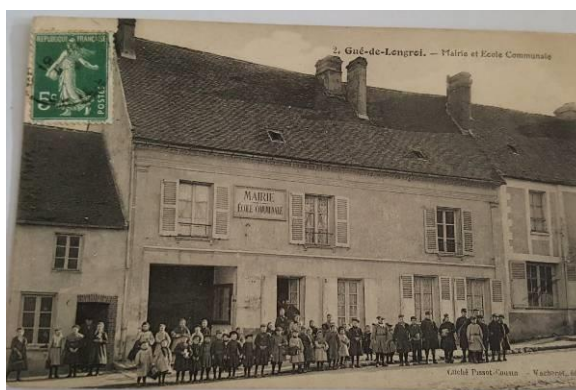
Carte postale affranchie en 1908

Le plan de 1868 fait mention de plusieurs bâtiments : la mairie érigée à l'alignement de la rue, puis une cour dans laquelle on trouve un fournil, un hangar et l'école édifiée parallèlement à la mairie auquel est adjoint l'arsenal. Derrière l'école un jardin est dessiné.

La façade de l'ancienne mairie est restée identique par rapport à la carte postale affranchie en 1908. La façade arrière est à colombages.

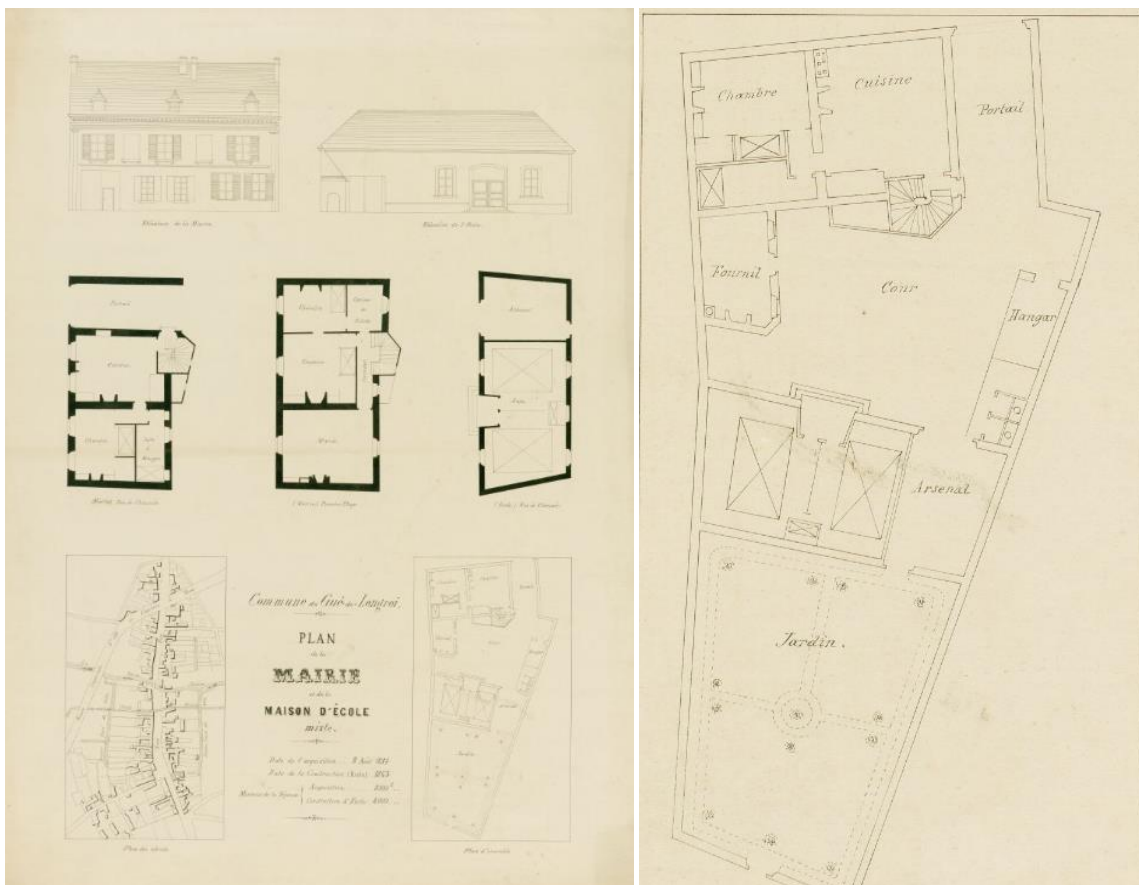
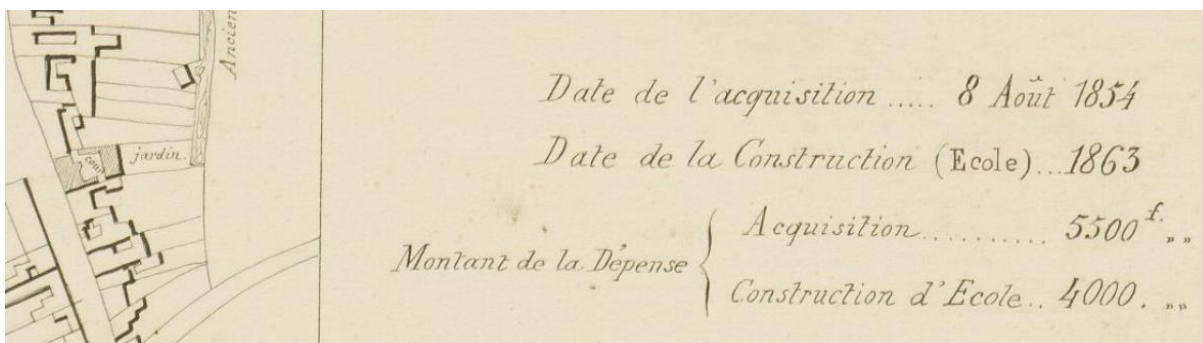
Source : Archives Départementales d'Eure et Loir, Commune du Gué-de-Longroi. Plan de la mairie et de la maison d'école mixte : élévations et rez-de-chaussée de la mairie et de l'école, premier étage de la mairie, plan d'ensemble, plan des abords.

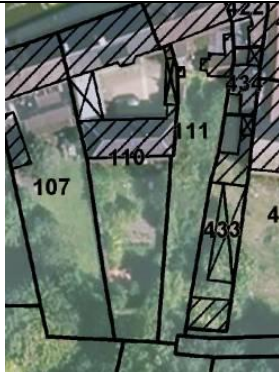
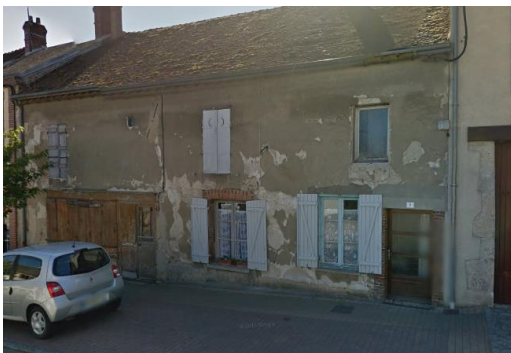
Maison de type rural datant de 1700. L'enduit de la façade est en mauvais état. La toiture à deux pans est en petites tuiles plates.		
Détails		
Aspect extérieur (matériaux)

PRECONISATIONS
Intérêt patrimonial et historique

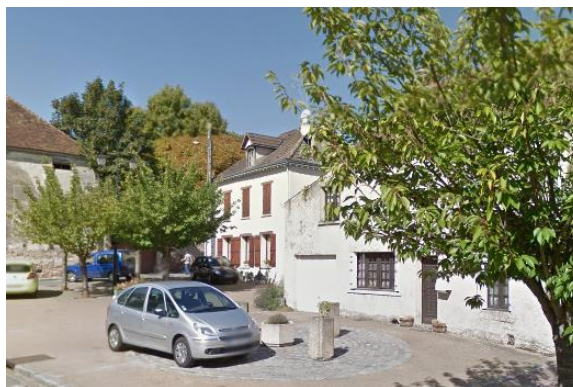
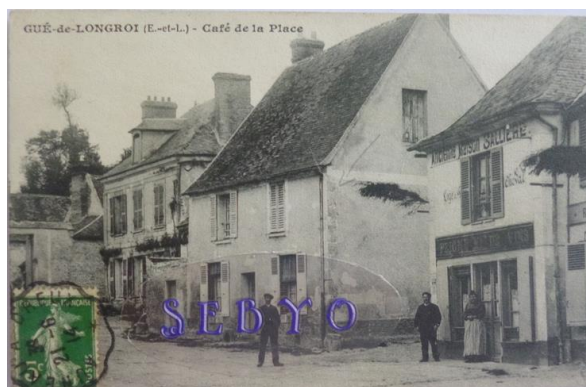
ARCHITECTURE
Maison de bourg sur 2 niveaux + combles. Toiture à 4 pans avec lucarne et souches de cheminée.
Détails
Aspect extérieur (matériaux)

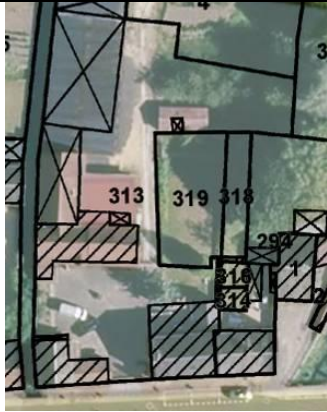
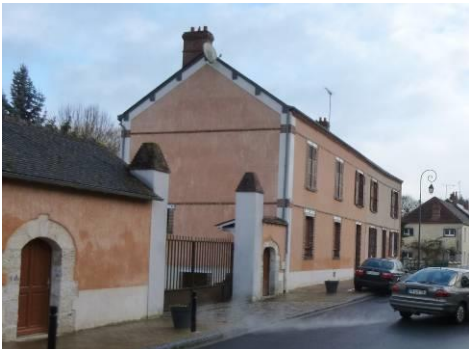
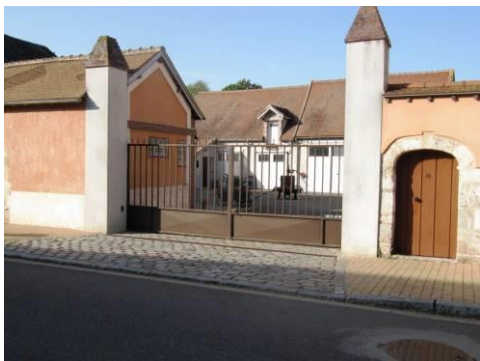
REFERENCES IMMEUBLE	TYPLOGIE URBAINE	ELEMENT DE DATATION
Réf Cadastrales 313 à 319	Parcelle Surface :	Date de construction
Adresse 26 et 28 Grande rue	Occupation actuelle	Transformations modernes
ARCHITECTURE Ensemble de constructions organisées autour d'une cour. Le logis principal est élevé sur deux niveaux à l'alignement de la rue. La façade couverte d'un enduit ocre orangé tranche avec les angles, soubassement, contour de portes de couleur clair. Les fenêtres à linteau en métal à rosette, les bandeaux et corniche en briques rouge participent à l'animation de la façade. En retrait, un bâtiment de type agricole parallèle à la voie témoigne du caractère ancien de cet ensemble.	ELEMENTS REMARQUABLES une toiture à 2 pans en tuiles. Les ouvertures sont alignées verticalement et horizontalement.

Aspect extérieur (matériaux)	PRECONISATIONS Conservation des caractéristiques architecturales.

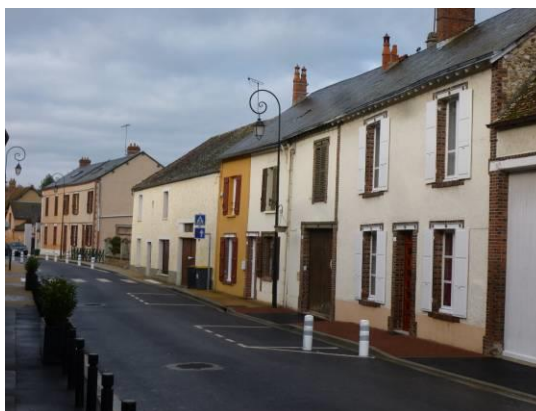
REFERENCES IMMEUBLE	TYPLOGIE URBAINE	ELEMENT DE DATATION
Réf Cadastrales 114	Parcelle Surface :	Date de construction
Adresse Grande rue	Occupation actuelle Primeur, commerce de détail de fruits et légumes	Transformations modernes
ARCHITECTURE	ELEMENTS REMARQUABLES	
Ensemble de constructions participant à la constitution de la façade urbaine de la Grande rue. Maisons de ville à l'alignement en R+1+C. Les ouvertures sont alignées verticalement et horizontalement, elles sont plus hautes que larges. On note la présence d'éléments de modénature.		
Détails		
Toiture à 2 pans en ardoises surmontée de larges cheminées en briques.		
Aspect extérieur (matériaux)

PRECONISATIONS
Préservation des caractéristiques volumétriques du bâtiment, préservation des modénatures et décors, conservation des matériaux de construction apparents.

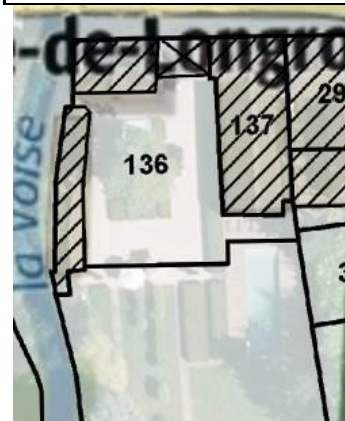
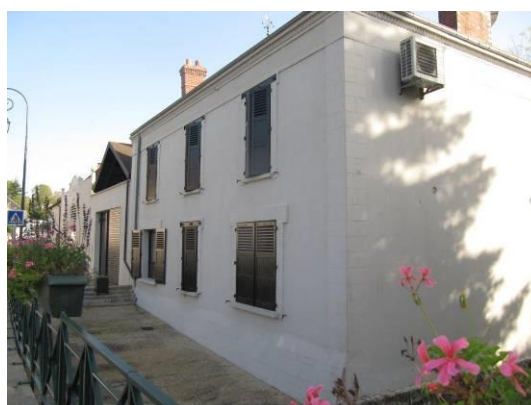
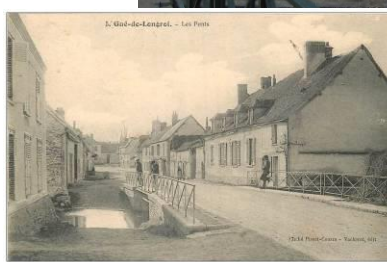
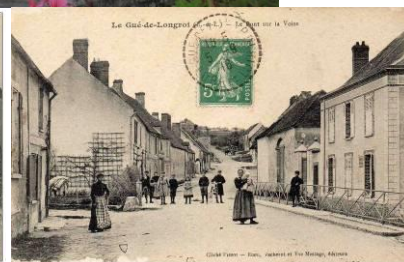
Maison de bourg élevée sur deux niveaux, au bord de l'eau.
Sa restauration et l'enduit blanc masque ses éléments de modénature (linteaux en métal, encadrement des baies, bandeau et corniche en briques rouges ne sont plus visibles aujourd'hui).
Le chaînage d'angle en pierre taille est le seul élément perceptible.
Un immense parc arboré s'étend jusqu'au chemin de la ville.
L'accès à la Voise devant la maison laisse penser à un abreuvoir.

Toiture à 4 pans surmontée de deux souches de cheminée en briques rouges.

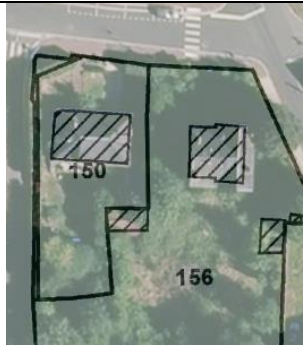
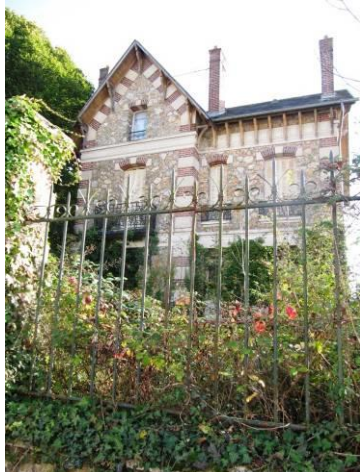
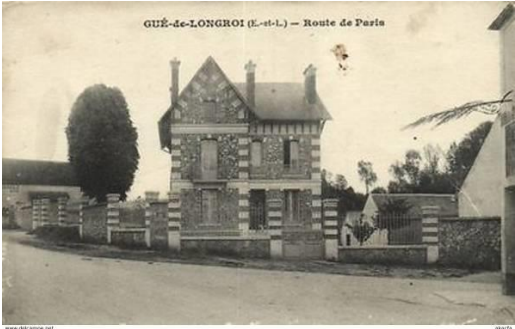
Chalet de style néo-normand caractérisé par une maçonnerie faite de pierres de meulières et de brique, constitué de deux corps de bâtiment dont une aile gauche à pignon en légère avancée avec toiture débordante. De nombreux éléments de décors viennent animer les façades : chaînes d'angles, linteaux en briques blanches et rouges, bandeaux et des garde-corps en fer forgé.		
Détails		
Aspect extérieur (matériaux)

PRECONISATIONS
Les éléments de modénature représentatifs du style architectural néo-normand (ouvertures, proportions, corniches) doivent être préservés. S'ils sont dégradés ils doivent être restaurés à l'identique. Appartenance à une typologie caractéristique de l'identité architecturale et urbaine

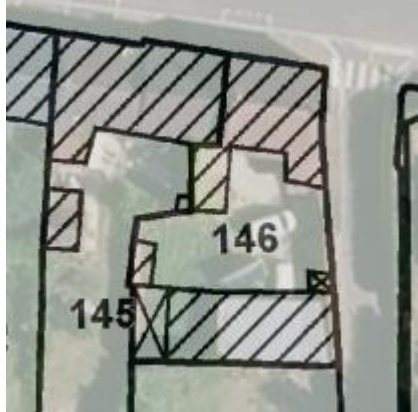
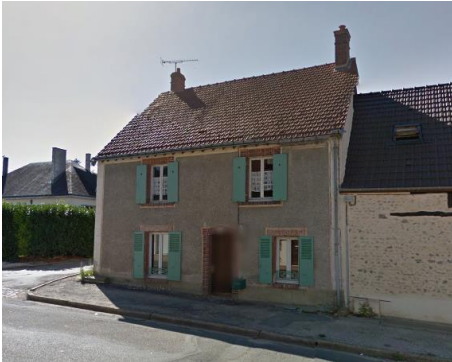
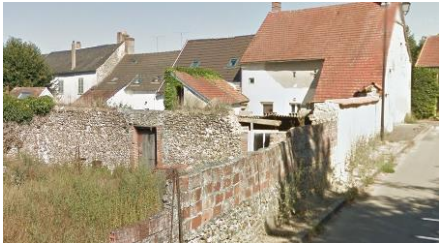
REFERENCES IMMEUBLE	TYPOLOGIE URBAINE	ELEMENT DE DATATION
Réf Cadastrales 146	Parcelle Surface :	Date de construction
Adresse 5, Grande Rue	Occupation actuelle	Transformations modernes
ARCHITECTURE Ensemble de constructions de type rural et ancien, organisé autour d'une cour fermée. Le bâtiment construit en fond de cour est partiellement démoli. Ce dernier ainsi que le mur de clôture avaient été réalisé en moellons.	ELEMENTS REMARQUABLES

PRECONISATIONS		
Intérêt historique.

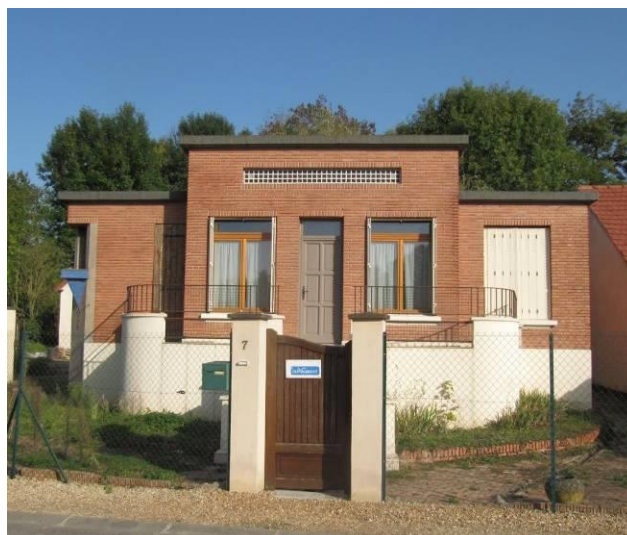
ARCHITECTURE
Cette maison typique des années 1930 en briques rouges est implantée en retrait de la voie et est surélevée. Elle est surmontée d'une toiture cimentée réalisée en terrasse. Sa parfaite symétrie est remarquable.
Détails Les ouvertures ont toutes des impostes vitrées et sont plus hautes que larges et fermées par des persiennes en bois peint de couleur blanche.
Aspect extérieur (matériaux)

PRECONISATIONS
Intérêt historique. Authenticité et conservation des caractéristiques architecturales originelles. Cette maison est caractéristique des années 1930, avec sa façade de brique rouge, scandée de légers décrochements, et sa toiture-terrasse cimentée.

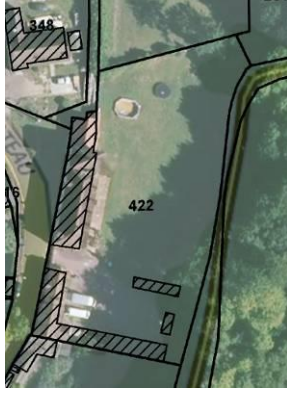
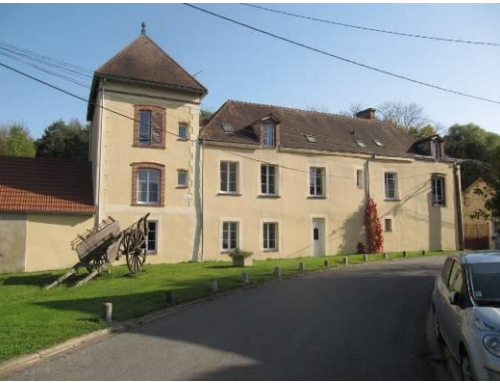
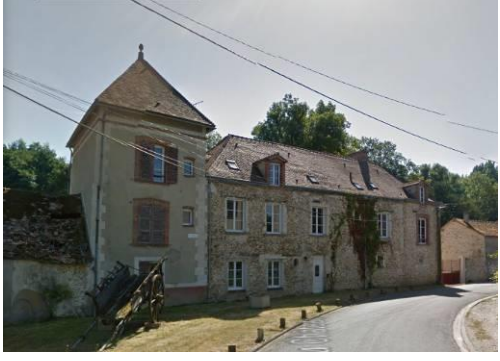
REFERENCES IMMEUBLE	TYPOLOGIE URBAINE	ELEMENT DE DATATION
<p style="text-align: center;">Réf Cadastrales</p> <p style="text-align: center;">422</p>	<p style="text-align: center;">Parcelle</p> <p style="text-align: center;">Surface :</p>	<p style="text-align: center;">Date de construction</p> <p style="text-align: center;">1650</p>
<p style="text-align: center;">Adresse</p> <p style="text-align: center;">5, Place du Château</p>	<p style="text-align: center;">Occupation actuelle</p> <p style="text-align: center;">Le Château</p>	<p style="text-align: center;">Transformations modernes</p>
<p style="text-align: center;">ARCHITECTURE</p> <p>Cette grande demeure constituée de trois corps de bâtiments a fait l'objet d'une restauration récente. L'aile gauche est une véritable tour plus haute.</p> <p>La photo prise en septembre 2013 laisse apparaître la façade en meulière.</p> <p>L'ensemble des murs est enduit, mais réveillé par un chaînage d'angle en pierre de taille et des encadrements de baie plus clairs. Seules les ouvertures des 1^{er} et second niveaux de la tour ont un encadrement en briques rouges.</p> <p>Toiture à quatre pans en tuiles avec lucarnes dont deux à fronton.</p>	<p style="text-align: center;">ELEMENTS REMARQUABLES</p>

PRECONISATIONS		
<p>Intérêt patrimonial et historique.</p>

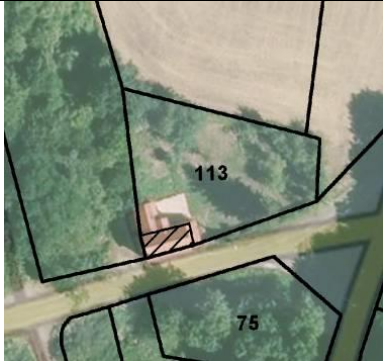
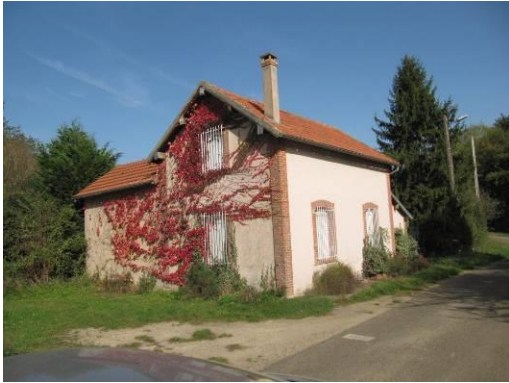
Ancienne gare qui a gardé son apparence de petite gare champêtre	Ancienne gare	
Détails		
Aspect extérieur (matériaux)

PRECONISATIONS
Préservation des caractéristiques volumétriques et architecturales.

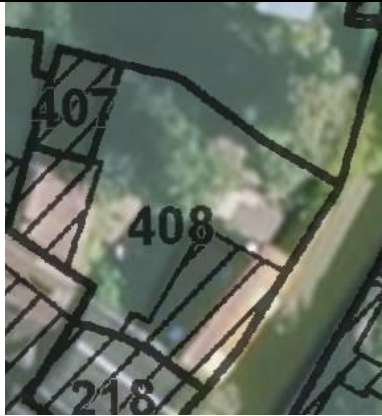
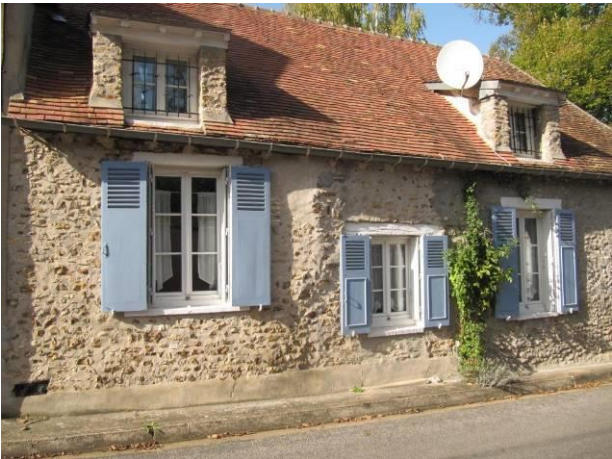
Maison de type rural réalisée en meulière. La toiture à deux pans est en tuiles plates et comporte deux lucarnes.		
Détails		
Aspect extérieur (matériaux)

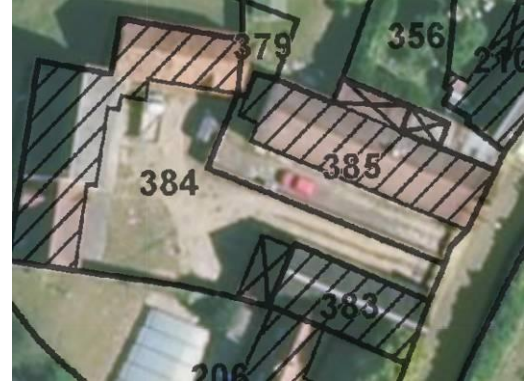
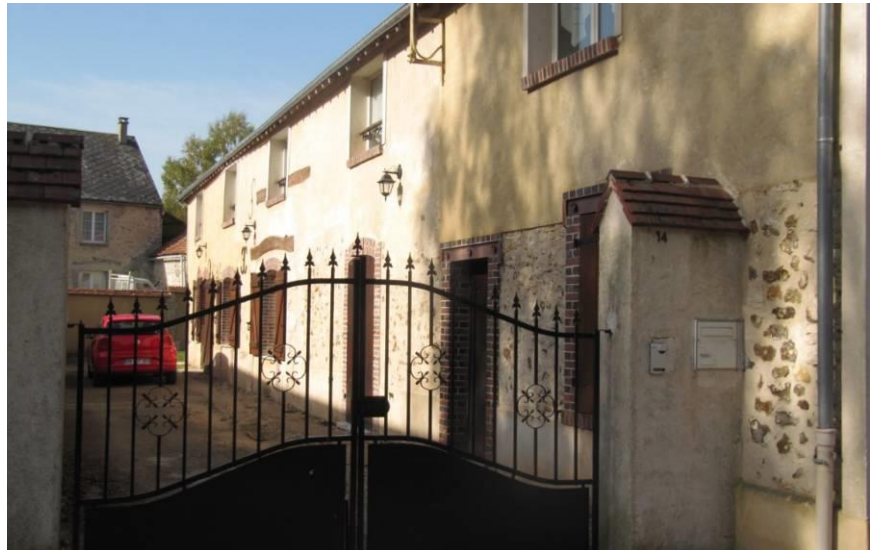
ARCHITECTURE
Longère perpendiculaire à la voie et réalisée en meulière. La toiture à deux pans est en tuiles plates. La façade est partiellement enduite.

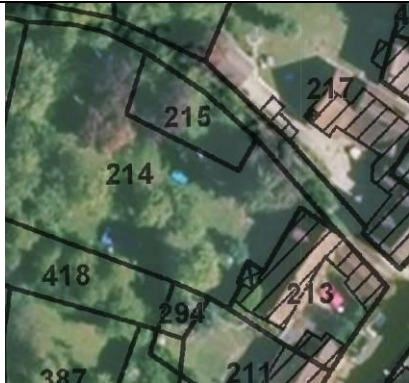
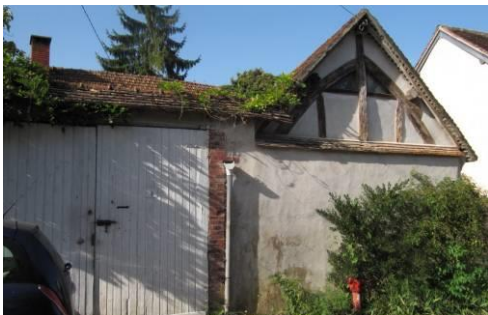
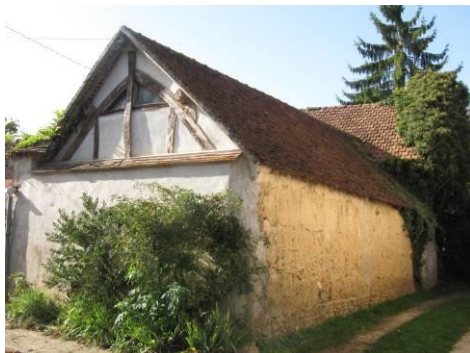
REFERENCES IMMEUBLE	TYPOLOGIE URBAINE	ELEMENT DE DATATION
Réf Cadastrales 213, 214 et 215	Parcelle Surface :	Date de construction
Adresse 8, rue du château	Occupation actuelle maison	Transformations modernes
ARCHITECTURE Ensemble de constructions de type longère construit en retrait de la voie. Le pignon laisse apparaître les pans de bois. De la ruelle, on peut observer les matériaux de construction : base en moellons de silex et mur en torchis.	ELEMENTS REMARQUABLES

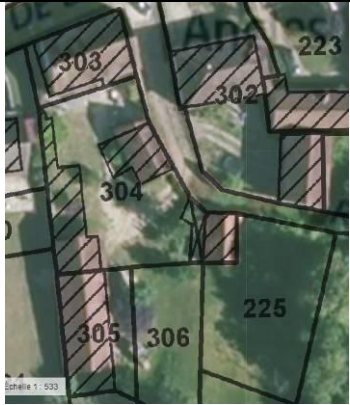
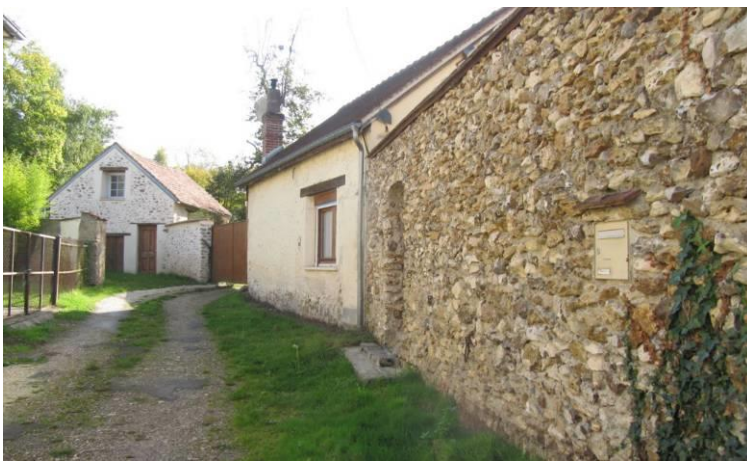
REFERENCES IMMEUBLE	TYPOLOGIE URBAINE	ELEMENT DE DATATION
Réf Cadastrales 303 à 305	Parcelle Surface :	Date de construction
Adresse Ruelle des Ouches	Occupation actuelle	Transformations modernes
ARCHITECTURE Constructions de type rural élevées sur un niveau + combles. Les murs en moellons de silex sont caractéristiques et en bon état.	ELEMENTS REMARQUABLES Mur en silex

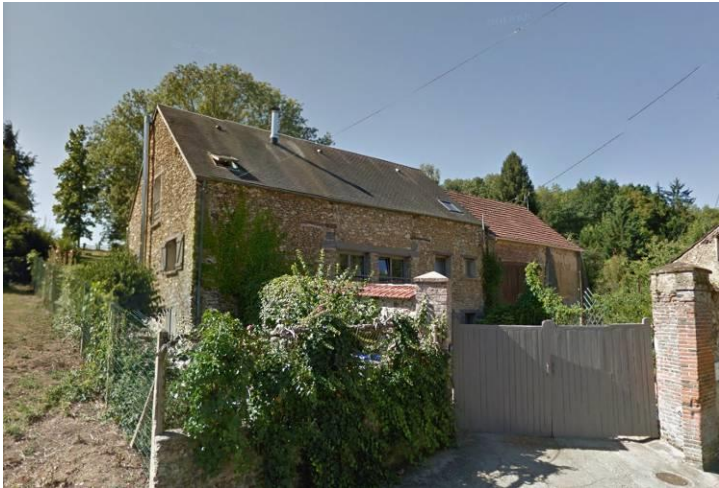
REFERENCES IMMEUBLE	TYPOLOGIE URBAINE	ELEMENT DE DATATION
Réf Cadastrales 261	Parcelle Surface :	Date de construction
Adresse 20, rue de la Vallée	Occupation actuelle	Transformations modernes
ARCHITECTURE	ELEMENTS REMARQUABLES	 
Maison en meulière construite en retrait de la voie.	Mur en silex	
Détails

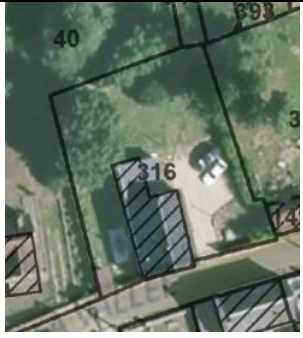
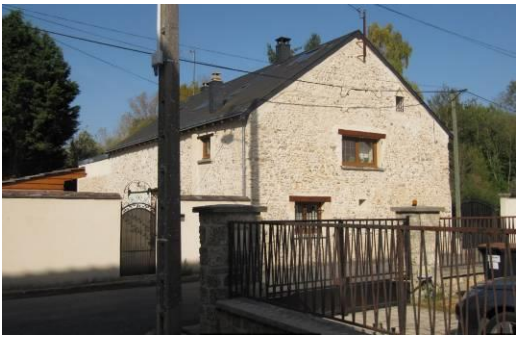
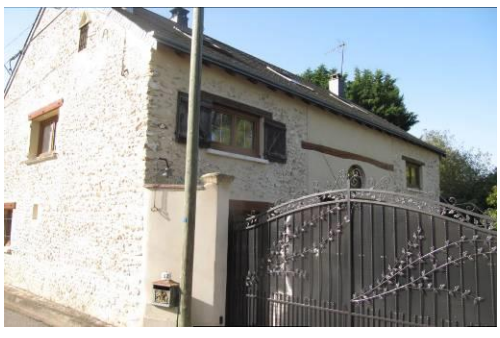
Maison en meulière construite perpendiculaire à la voie. Toiture à longs pans en ardoises avec lucarnes et souches de cheminées en briques rouges qui ont été peintes en noir. La façade a été fortement remaniée.	Mur en silex	
Détails

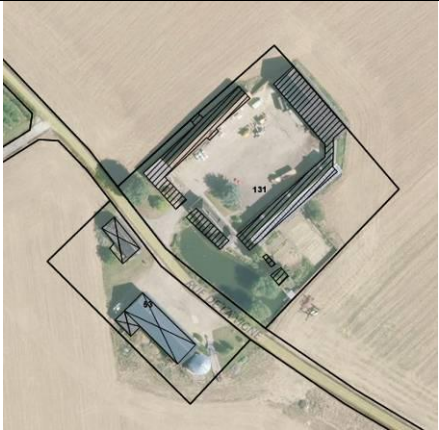
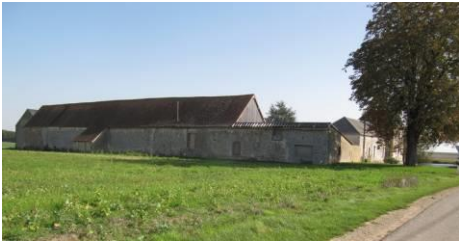
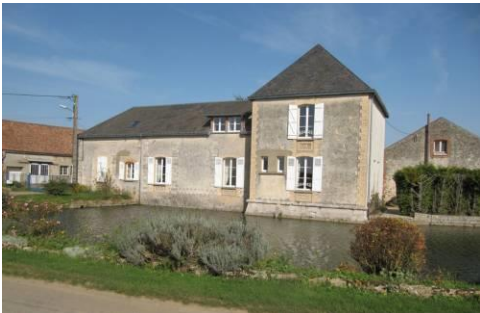
<p style="text-align: center;">Adresse Rue de la Vigne à Saint Chéron</p>	<p style="text-align: center;">Occupation actuelle Ferme</p>	<p style="text-align: center;">Transformations modernes</p>	
ARCHITECTURE	ELEMENTS REMARQUABLES		
<p>Corps de ferme et ses dépendances organisés autour d'une cour. Il s'agit d'une ancienne ferme seigneuriale.</p> <p>Devant le logis principal, se trouve une mare.</p>	<p>Volumétrie du bâtiment. Toit à longs pans.</p>		
<p style="text-align: center;">Détails</p> <p>Couverture en ardoises.</p>

PRECONISATIONS			
<p>Préservation des caractéristiques volumétriques du bâtiment et des matériaux apparents. Les murs, maçonnés en moellons de pierre locale sont à conserver ainsi que les petites ouvertures sur la rue.</p>

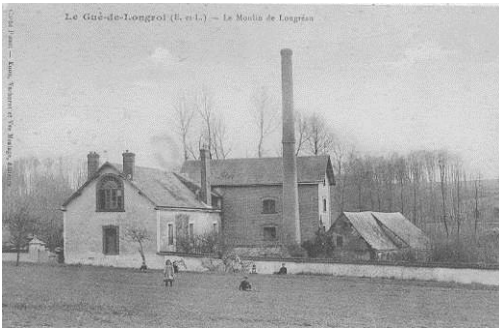
Moulin de Longréau Ancienne habitation et dépendances (moulin à eau). L'ouverture du pignon a été modifiée. Toiture à longs pans avec cheminées en briques.		
Détails

Aspect extérieur (matériaux)		
PRECONISATIONS		
Intérêt architectural de l'ensemble bâti. Patrimoine industriel.
