Projet de construction d'un siège et d'une
académie à Ymeray (28)

Diagnostic zone humide

Rapport

Réf : CEAUIF172792 / REAUIF02929-01

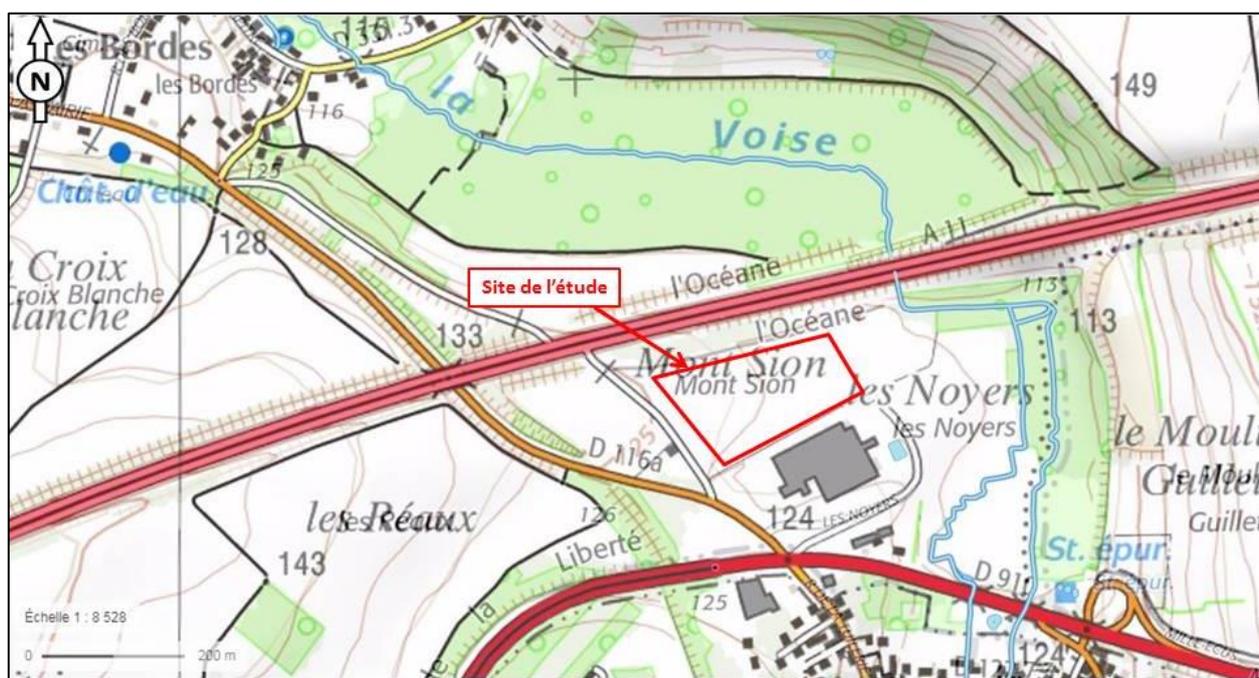
Figure 3 : Environnement du site d'étude (Source : GEOPORTAIL)

Le site est actuellement composé d'une parcelle en friche herbacée. Il est ceinturé par (cf. **Figure 3**) :

- une route de servitude de l'autoroute à l'ouest, servant aussi à la desserte de parcelles agricoles ;
- l'autoroute A11 et ses dépendances au nord ;
- un champ cultivé (en Colza d'hiver ou Moutarde d'engrais vert) à l'est ;
- l'ancien site de KIRCHHOFF au sud, zone en grande partie imperméabilisée.

Le cours d'eau de la Voise est situé à proximité du site, en contrebas (au plus proche à 133 ml à l'est, cf. **Figure 3**).

La pente du terrain est orientée de l'ouest vers l'est avec une pente de l'ordre de 2,5 %.

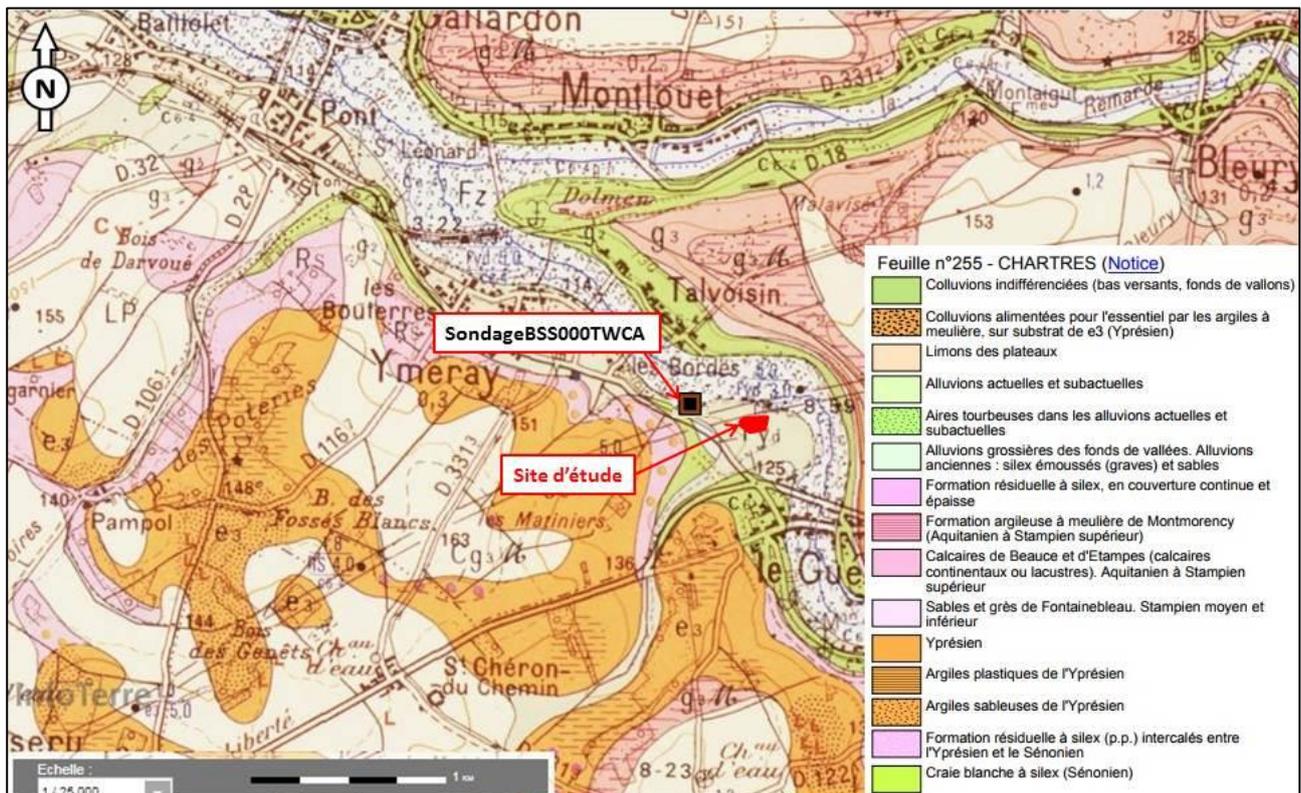
Figure 4 : Extrait de la carte géologique de Chartres au 1/50 000^{ème} (Source : BRGM)

La carte géologique n°255 de Chartres au 1/50 000^{ème} et le sondage disponible, à proximité (Identifiant: BSS000TWCA), dans la Banque du Sous-Sol (BSS) fait état de la lithologie suivante (cf. **Figure 4**) :

- Terre végétale (0 m – 2 m¹) ;
- Marne grise (2 m – 8 m) ;
- Craie blanche à Silex (8 m – 41 m) ;

Les marnes observées dans le sondage font partie des alluvions représentées sur la carte.

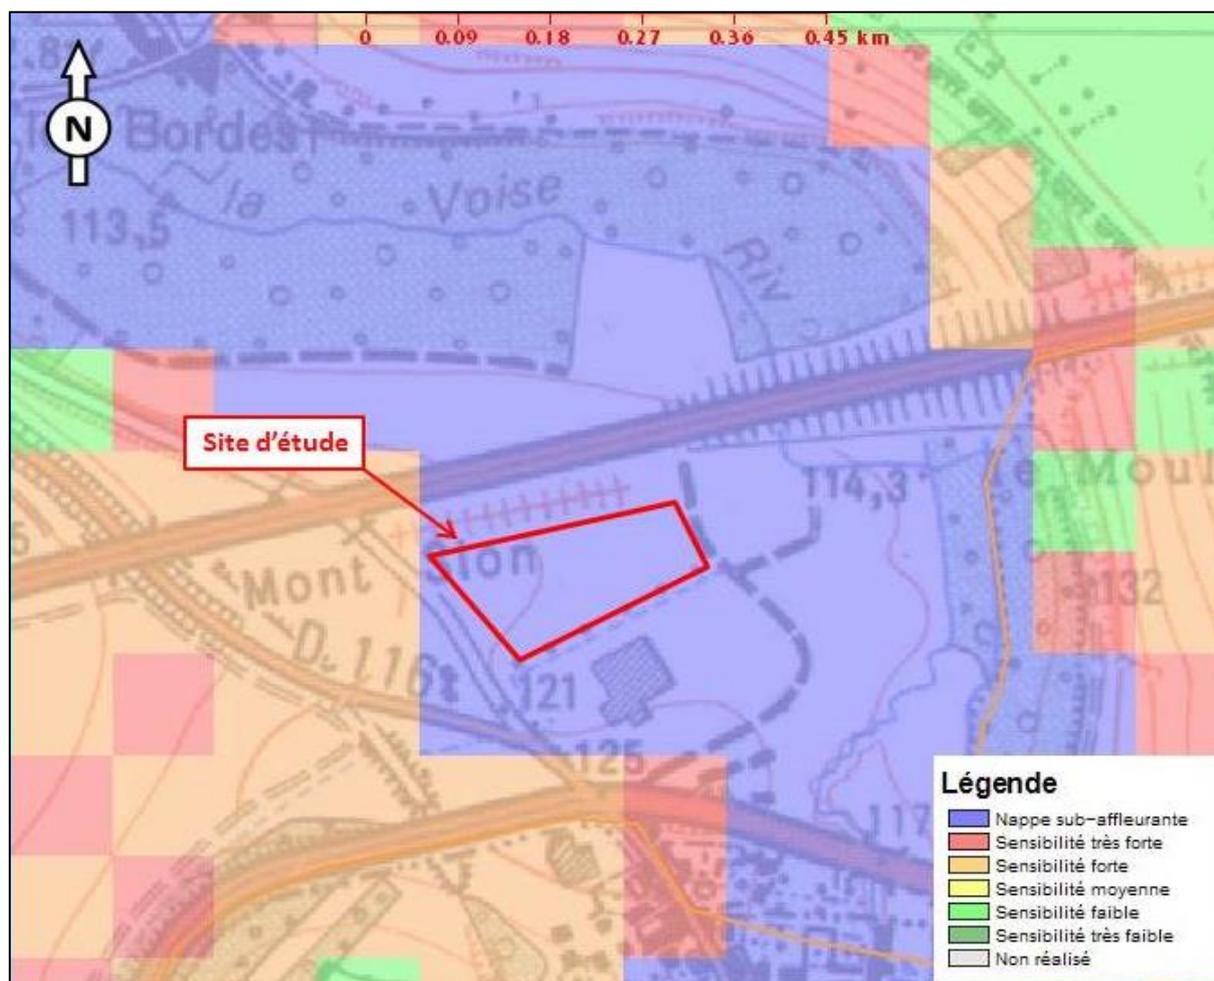
Figure 5 : Extrait de la carte du risque inondation par remontées de nappe (Source : BRGM)

D'après la cartographie du risque inondation par remontées de nappes établie par le BRGM, une nappe sub-affleurante est présente au droit du site (cf. **Figure 5**). Cette nappe est la nappe alluviale en relation avec la Voise, située à proximité et en relation avec la craie sous-jacente. Un niveau de nappe peut donc s'établir à faible profondeur.

Cette probabilité est confirmée, d'après les sondages effectués le même jour par Ginger CEBTP : l'eau est présente sous le site à partir de 3,6 m de profondeur en moyenne.

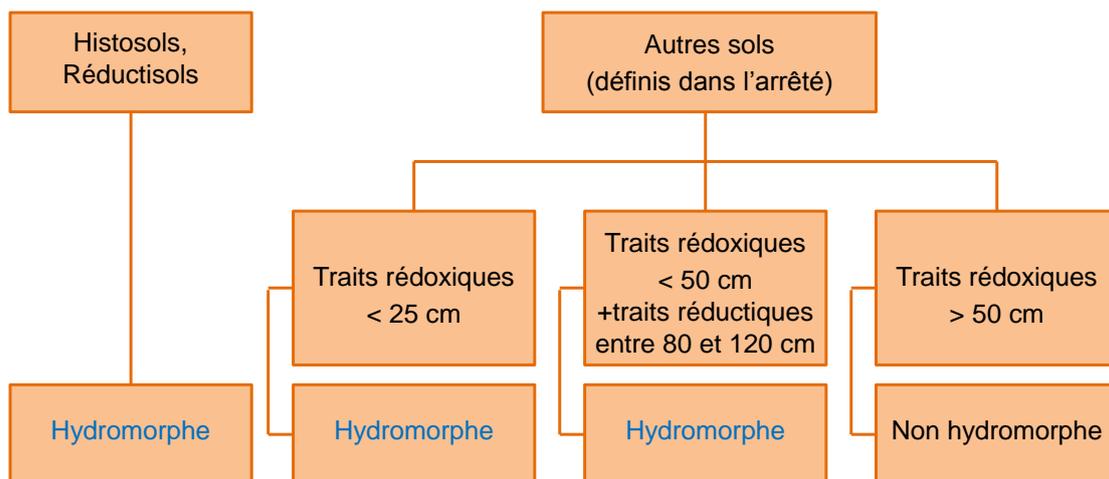
Figure 6 : Caractère hydromorphe ou non des sols

Selon l'arrêté du 24 juin 2008 et l'arrêté modificatif du 1^{er} octobre 2009, les sols de zones humides correspondent (cf. **Figure 6** & **Figure 7**) :

- « à tous les histosols car ils connaissent un engorgement permanent en eau qui provoque l'accumulation de matières organiques peu ou pas décomposées ;
- à tous les réductisols car ils connaissent un engorgement permanent en eau à faible profondeur se marquant par des traits réductiques (décolorations gris/bleuâtre) débutant à moins de 50 cm de profondeur dans le sol ;
- aux autres sols caractérisés par des traits rédoxiques (tâches rouilles, nodules de concrétions ferromanganésiques) débutant à moins de 25 cm de profondeur et se prolongeant ou s'intensifiant en profondeur ;
- aux autres sols caractérisés par des traits rédoxiques débutant à moins de 50 cm de profondeur dans le sol, se prolongeant ou s'intensifiant en profondeur, et des traits réductiques apparaissant entre 80 et 120 cm de profondeur. »

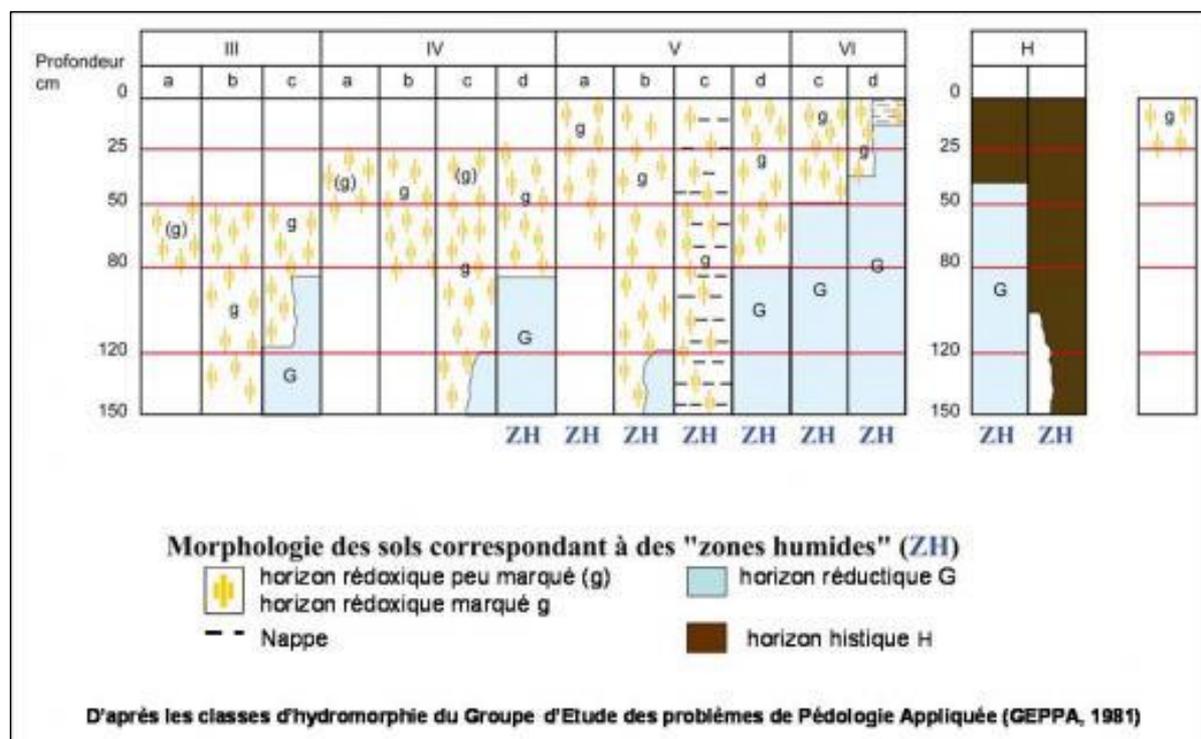
Figure 7 : Classes d'hydromorphie (Source GEPPA, 1981)

La définition « zone humide » s'applique aux classes d'hydromorphie IVd, Va, Vb, Vc, Vd, VIc, VIId et H de la classification ci-dessous (d'après GEPPA, 1981) (cf. **Figure 7**).

Le caractère humide ou non du sol d'un sondage est déterminé selon le graphique de la **Figure 7** : **aucun sondage ne présente des sols correspondants à des sols de zone humide.**

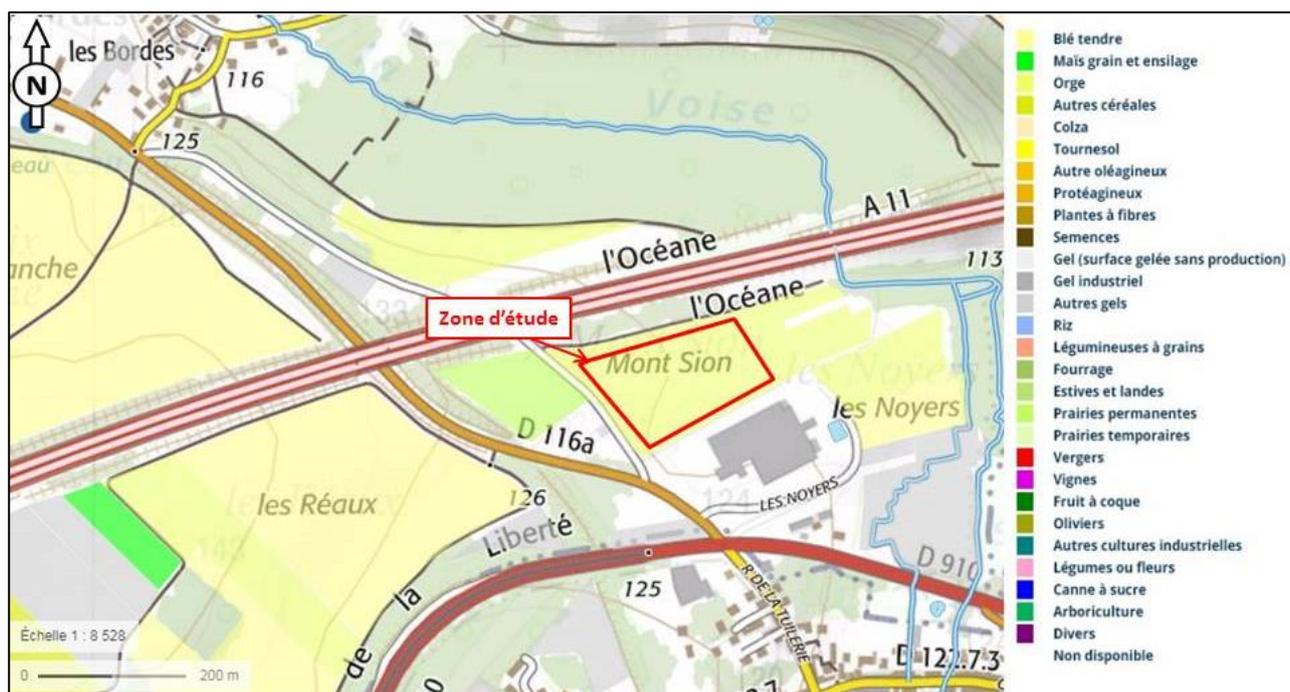
Figure 8 : Répartition des cultures à l'endroit et aux alentours de site en 2014 (source : RPG Géoportail)

L'historique du site selon la base de données du registre parcellaire graphique RPG de 2014 disponible, montre aussi que le site a été cultivé entre 2007 et de 2014 de blé tendre et d'Orge. (cf. **Figure 8**)

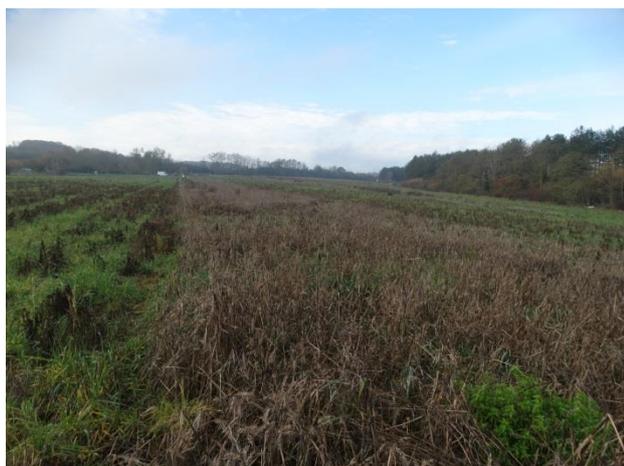
**Photo 7 : Partie de champ de blé non récoltée,
BURGEAP 16/11/2017**

La végétation du site n'est à la base, pas spontanée : le site est un ancien champ cultivé. La dernière culture est aisément identifiable comme étant du blé par les résidus restant en place : zones non récoltées sous forme d'une bande centrale principale et de petites zones annexes, quelques plants développés jusqu'à l'épi. (cf. **Photo 7**).

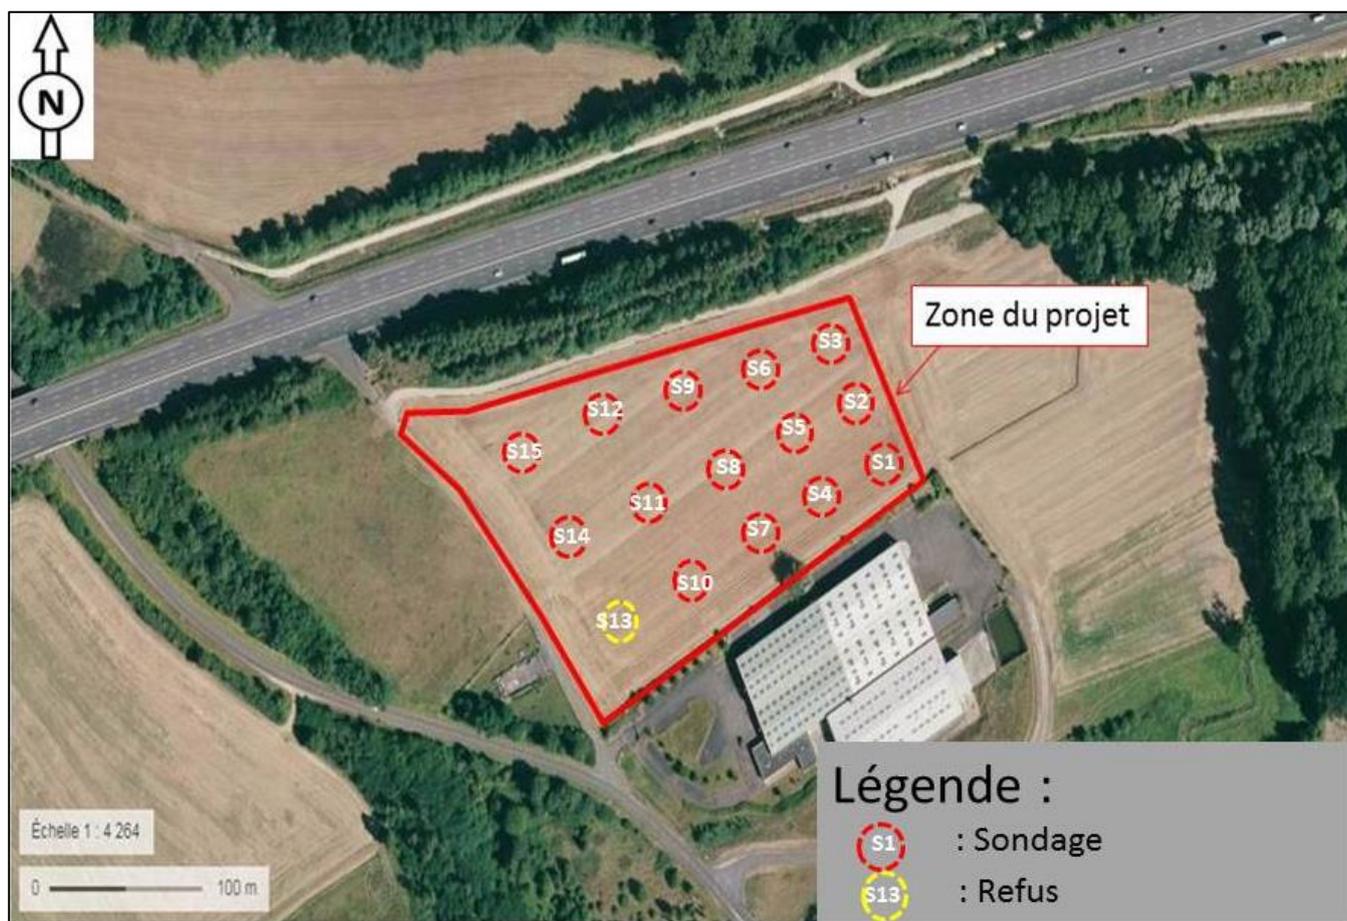
Figure 10 : Localisation des sondages réalisés (Source : BURGEAP, 16 novembre 2017 ; Fond de plan : GEOPORTAIL)

Le 16 novembre 2017, 15 sondages ont été réalisés, un beau temps. Les conditions météorologiques des jours précédents étaient plutôt ensoleillées. La localisation des sondages est présentée sur la **Figure 10**, les fiches descriptives des sondages sont regroupées en **Annexe 1**.

Les sondages ont été réalisés à la tarière pédologique manuelle (de diamètre 3 cm) sur une profondeur de 1,05 m maximum en fonction de l'état de compacité, de la proportion d'éléments grossiers et des signes d'hydromorphie observés.

Le jour de la réalisation des sondages, les sols étaient humides à frais en surface. Des crissements de la tarière ont pu être entendus lors de la réalisation de la plus part des sondages (à l'exception des sondages S1, S2 et S3), signe de présence de meulière (issues des silex de la formation résiduelle à silex présente sous le plateau à l'ouest du site) allant de la taille pluri-millimétrique à la taille centimétrique. Les terrains sont relativement homogènes sur le site d'étude. L'eau n'a pas été rencontrée dans les sondages.

Les sols observés lors des sondages sont des sols limoneux (brun foncé) à limono-argileux (ocre). Aucun sondage n'a montré des traces d'hydromorphie (oxydation ou réduction).

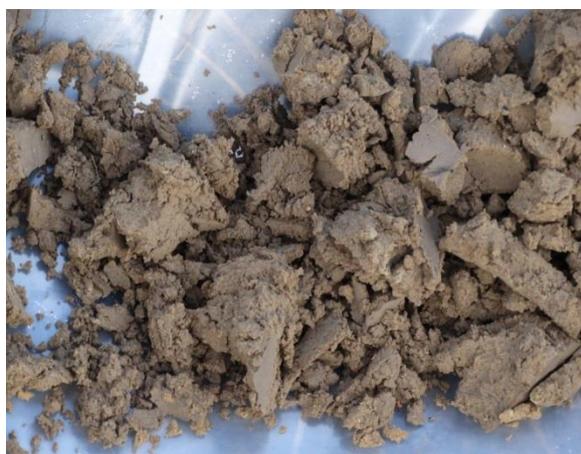
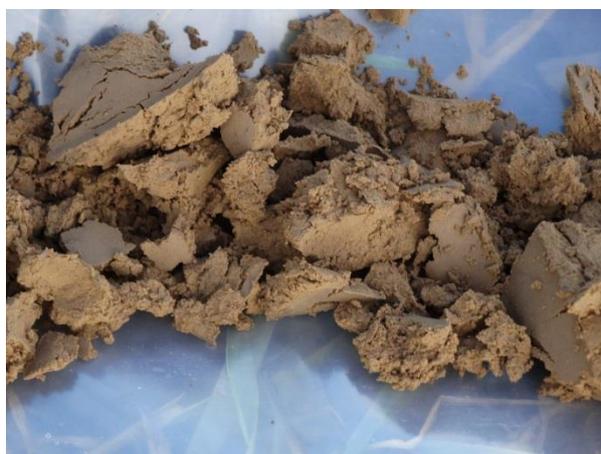
Prof. cm	Texture	Humidité*	Couleur	Hydromorphie**	Type d'hydromorphie***	commentaire
0 - 55	Limon	Frais	Brun clair	0	-	-
55- 105	Limon	Frais	Brun clair	0	-	-

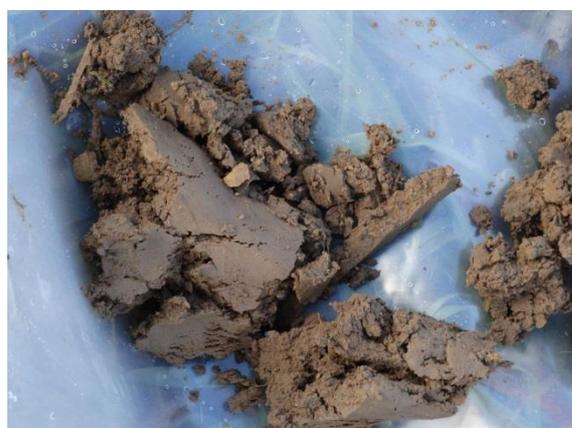
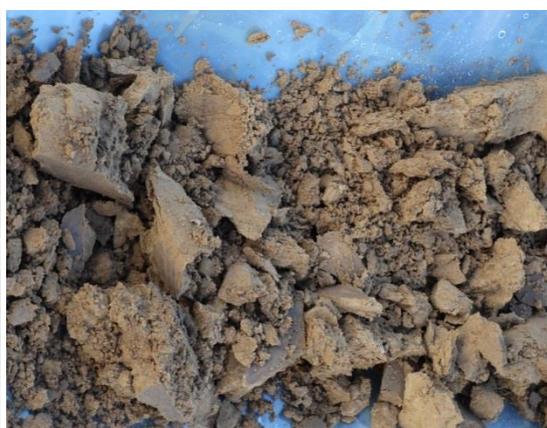
Prof. cm	Texture	Humidité*	Couleur	Hydromorphie**	Type d'hydromorphie***	Commentaire
0 - 50	Limon	Frais	Brun clair	0	-	-
50 - 75	Limon	Frais	Ocre clair	0	-	-
75 - 100	Limon-sableux	Sec	Ocre jaune	0	-	-

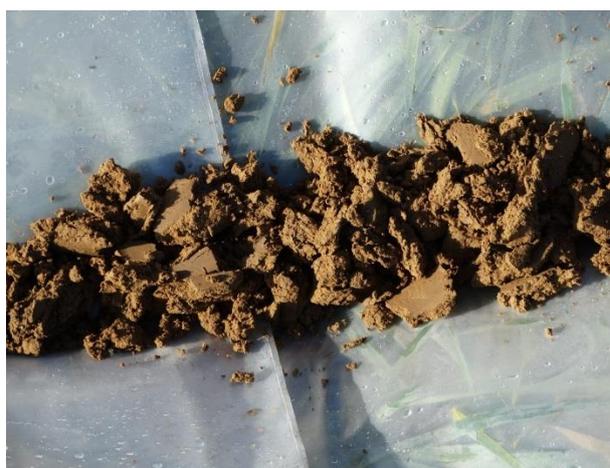
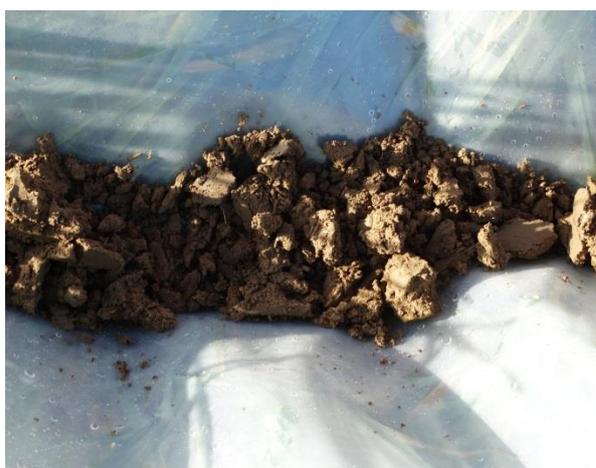
Prof. cm	Texture	Humidité*	Couleur	Hydromorphie**	Type d'hydromorphie***	Commentaire
0 - 40	Limon	Frais	Brun moyen	0	-	-
40 - 75	Limon	Frais	Brun clair	0	-	-
75 - 85	Limon-Sableux	Frais	Brun clair	0	-	-

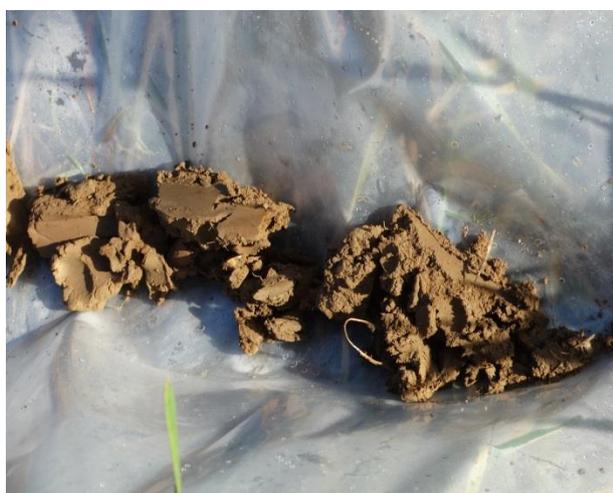
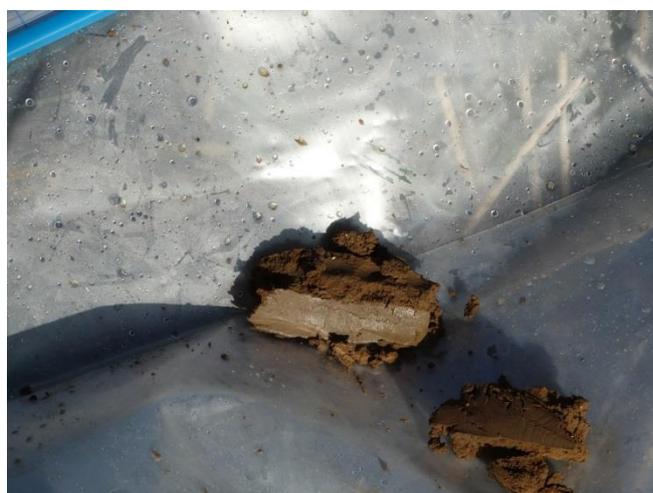
Prof. cm	Texture	Humidité*	Couleur	Hydromorphie**	Type d'hydromorphie***	Commentaire
0 - 90	Limon-argileux	Frais	brun clair	0	-	-
90 - 100	Limon-argileux	Frais	brun clair	0	-	-

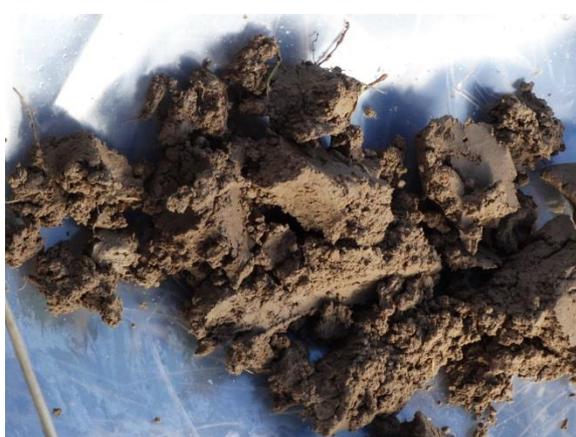
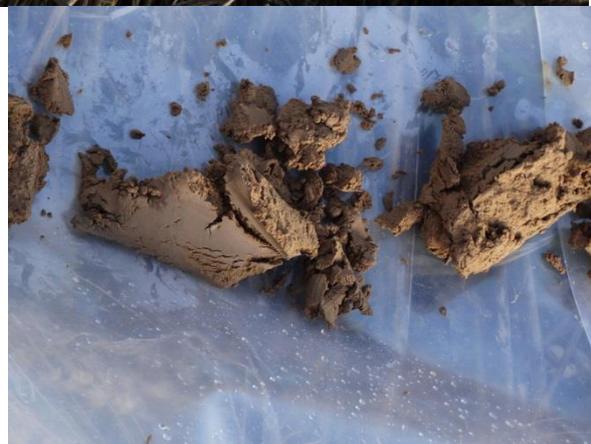
Prof. cm	Texture	Humidité*	Couleur	Hydromorphie**	Type d'hydromorphie***	Commentaires
0-15	Limon	Frais	brun clair	0	-	-
15-100	Limon-argileux	Frais	brun clair	0	-	-

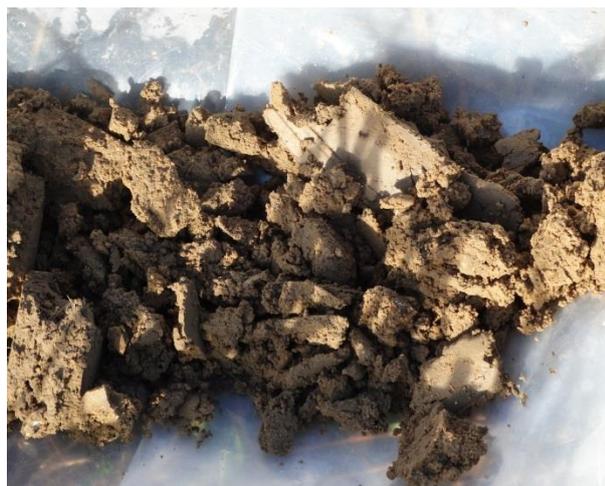
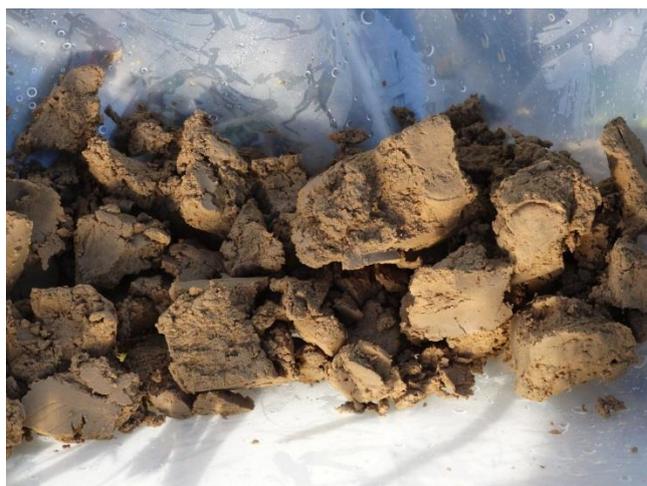
Prof. cm	Texture	Humidité*	Couleur	Hydromorphie**	Type d'hydromorphie***	Commentaires
0 - 60	Limon	Frais	Brun	0	-	Crissement -Présence des Meulrières
60 - 85	Limon - sableux	Frais	Brun	0	-	-
85 - 95	Limon	Frais	Ocre	0	-	-

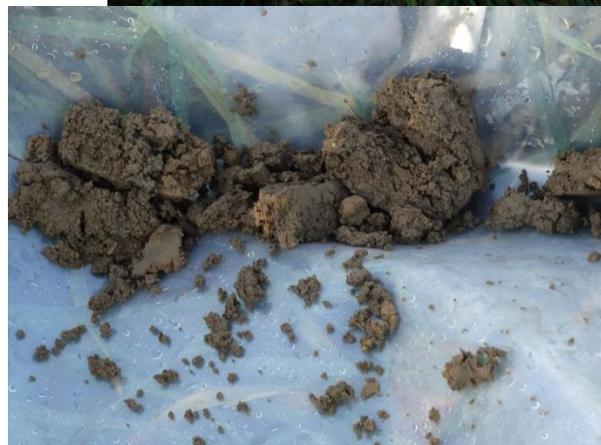
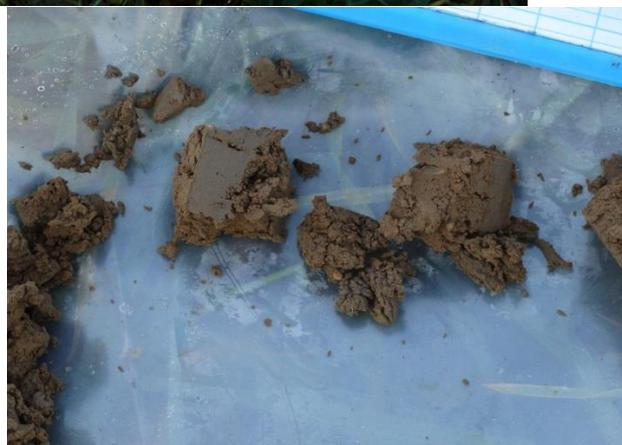
Prof. cm	Texture	Humidité*	Couleur	Hydromorphie**	Type d'hydromorphie***	Commentaire
0 - 30	Limon	Frais	brun clair	0	-	-
30 - 70	Limon	Frais	brun clair	0	-	Crissement de la tarière
70 - 85	Limon-argileux	Frais	brun clair	0	-	Crissement de la tarière
85 - 100	Limon-argileux	Frais	Ocre foncé	0	-	Crissement de la tarière

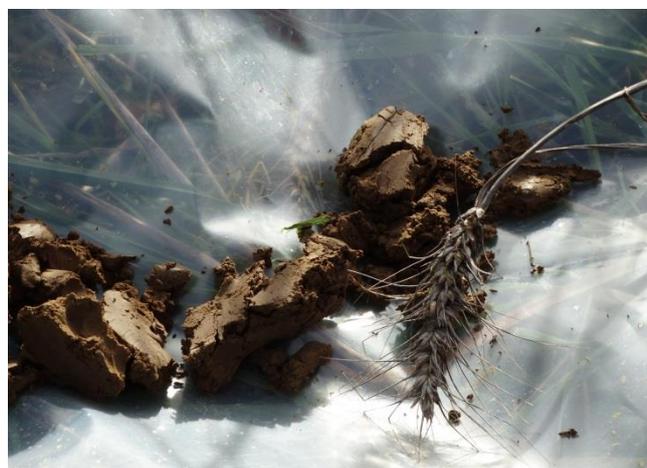
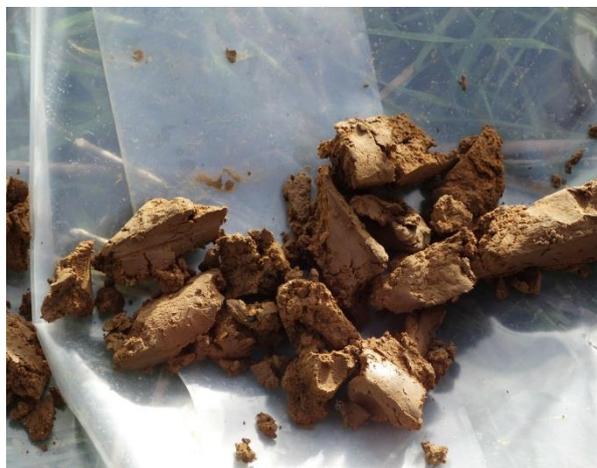
Prof. cm	Texture	Humidité*	Couleur	Hydromorphie**	Type d'hydromorphie***	Commentaire
0 - 20	Limon	Frais	Brun clair	0	-	Présence des meulière
20 - 40	Limon argileux	Frais	Brun clair	0	-	Présence des meulière
40 - 68	Limon argileux	Frais	Brun clair	0	-	-
68 - 100	Limon argileux	Frais	Brun clair	0	-	Meulière de taille plus grande-

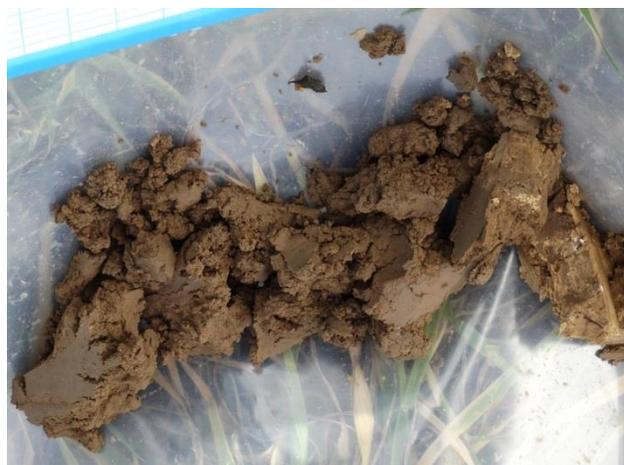
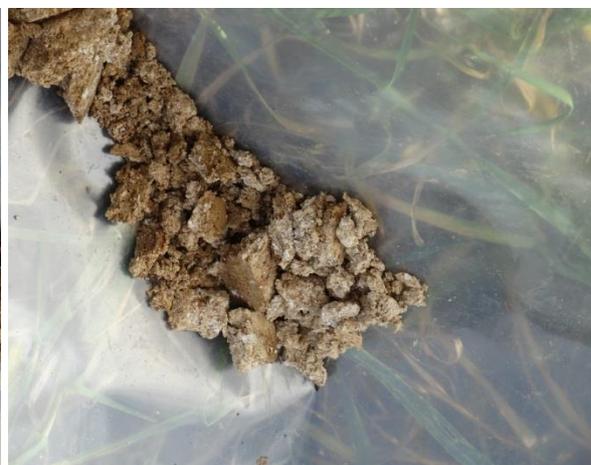
Prof. cm	Texture	Humidité*	Couleur	Hydromorphie**	Type d'hydromorphie***	Commentaire
0 - 30	Limon	Frais	Brun clair	0	-	-
30 - 70	Limon-sableux	Frais	Brun pale	0	-	à partir de 50 cm apparition modules craeux blancs
70 - 80	Sable- limoneux	Frais	Blanc cassé	0	-	-
80 - 90	sable	Sec	Blanc crème	0	-	-

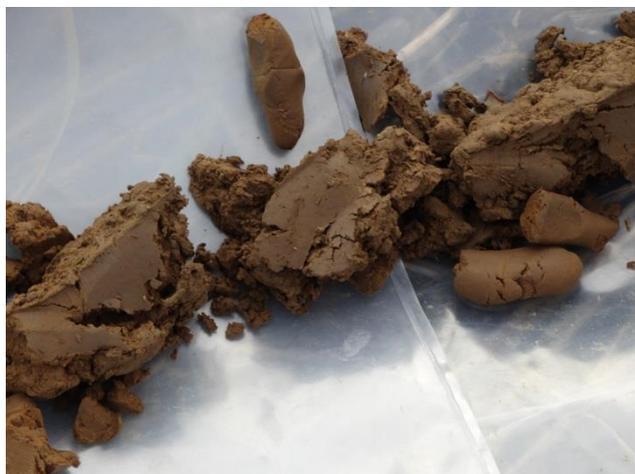
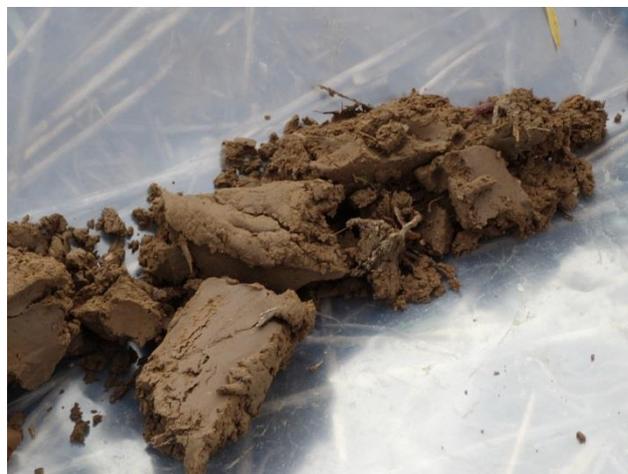
Prof. cm	Texture	Humidité*	Couleur	Hydromorphie**	Type d'hydromorphie***	Commentaire
0-40	Limon - argileux	Frais	Brun clair	0	-	Meulière taille plurimillimétrique
40-50	Limon - argileux	Frais	Brun nuance plus claire	0	-	Meulière taille centimétrique
50-80	Limon - argileux	Frais	Ocre	0	-	-

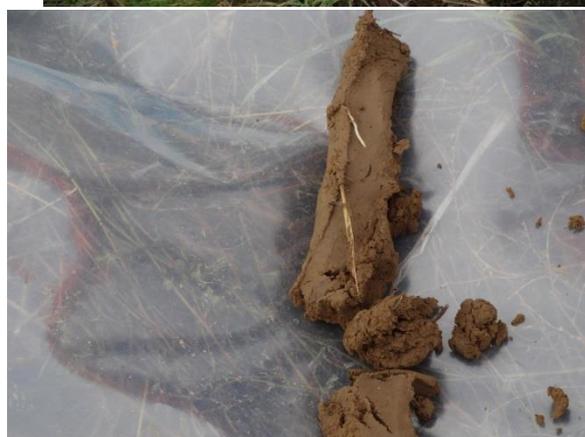
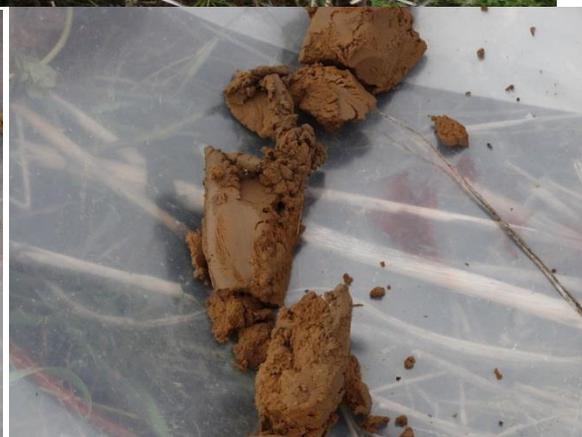
Prof. cm	Texture	Humidité*	Couleur	Hydromorphie**	Type d'hydromorphie***	Commentaire
0-50	Argile limoneuse	Humide	Brun clair	0	-	-
50-80	Argile limoneuse	Humide	Brun plus clair	0	-	-

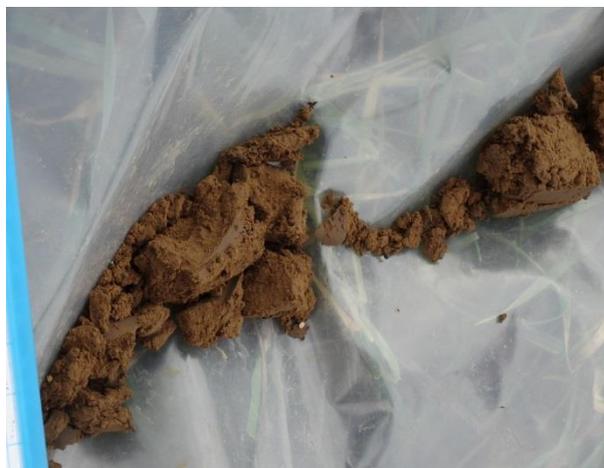
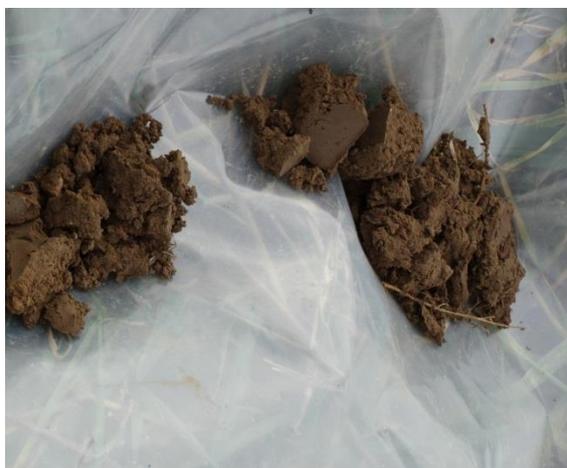
Prof. cm	Texture	Humidité*	Couleur	Hydromorphie**	Type d'hydromorphie***	Commentaire
0-55	Limon-argileux	Frais	Brun	0	-	Présence des meulière
55-90	Limon-argileux	Frais	Brun clair	0	-	Présence des meulière

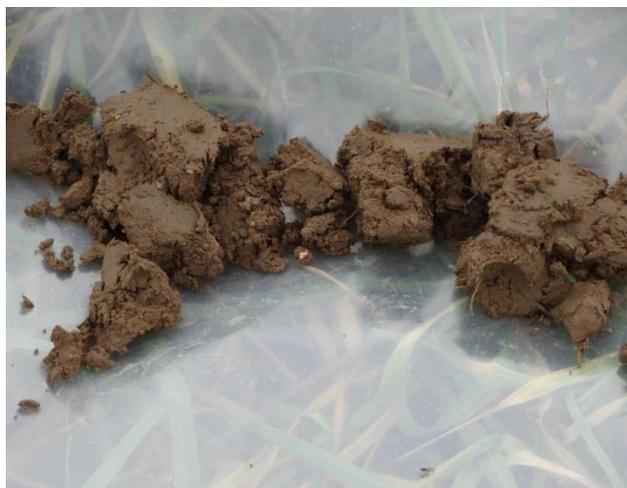
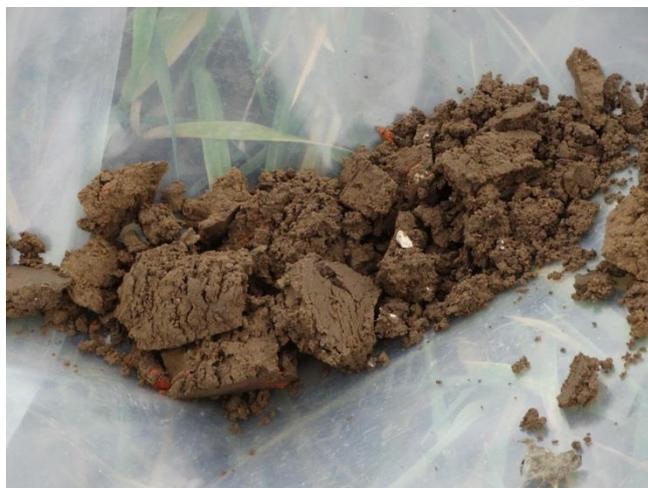
Prof. cm	Texture	Humidité*	Couleur	Hydromorphie**		Type d'hydromorphie***
0-45	Limon-argileux	Frais	Brun	0		Présence des meulière
45-refus						Présence des cailloux

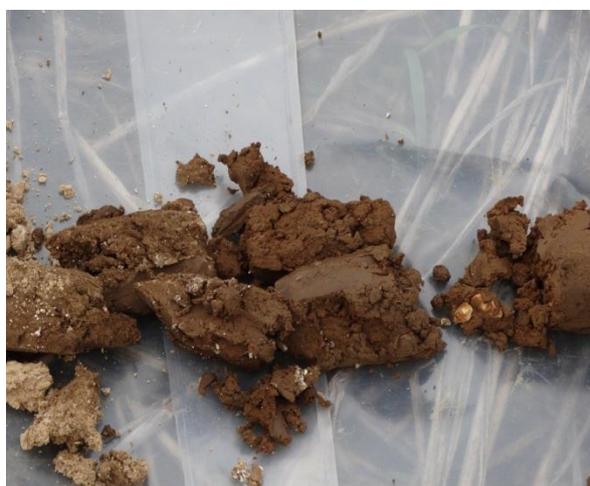
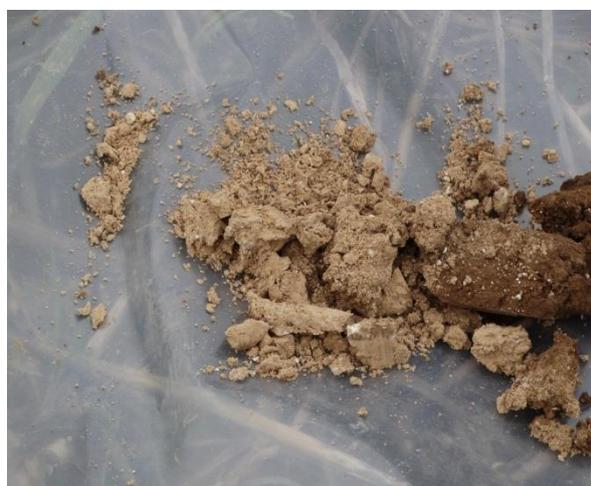
Prof. cm	Texture	Humidité*	Couleur	Hydromorphie**	Type d'hydromorphie***	Commentaire
0-29	Limon-argileux	Frais	Brun	0	-	Présence des meulières
29-40	Limon-argileux	Frais	Ocre	0	-	Présence des meulières
40-75	Limon-argileux	Frais	Ocre clair	0	-	Présence des meulières Terrain très dur
75-90	Sableux	Frais	Blanc cassé	0	-

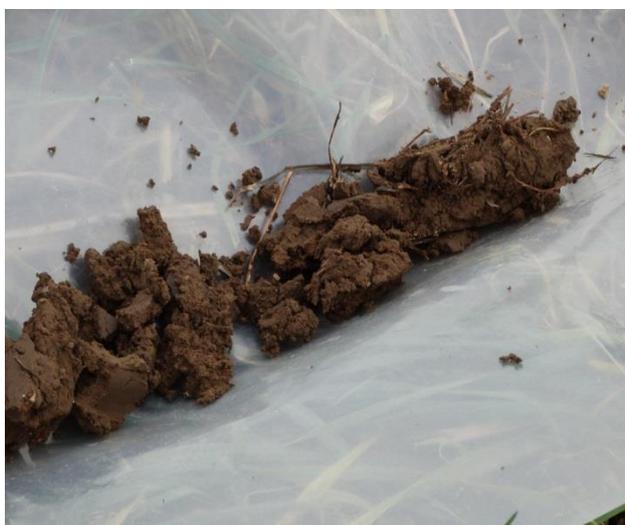
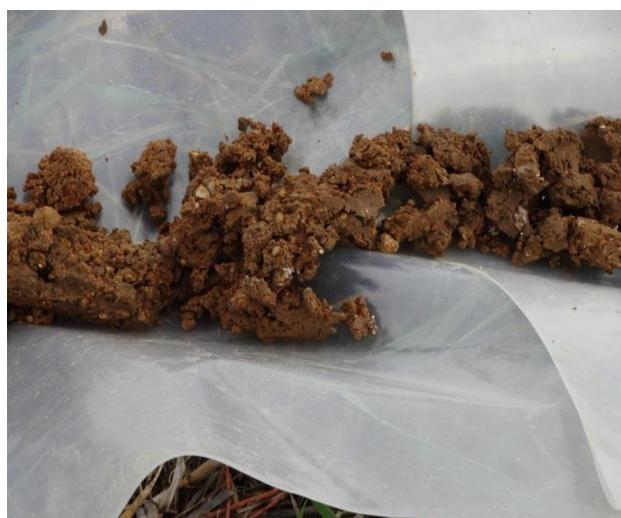
Prof. cm	Texture	Humidité*	Couleur	Hydromorphie**	Type d'hydromorphie***	Commentaire
0-70	Limon	Frais	Brun	0	-	Présence des meulière
70-100	Sable-Limoneux	Frais	Ocre	0	-
