1^{ère} **révision allégée** du
plan local d'urbanisme de

REPERAGE DES ZONES HUMIDES

Date : **1^{er} décembre 2022**
Phase : **Arrêt du proje**

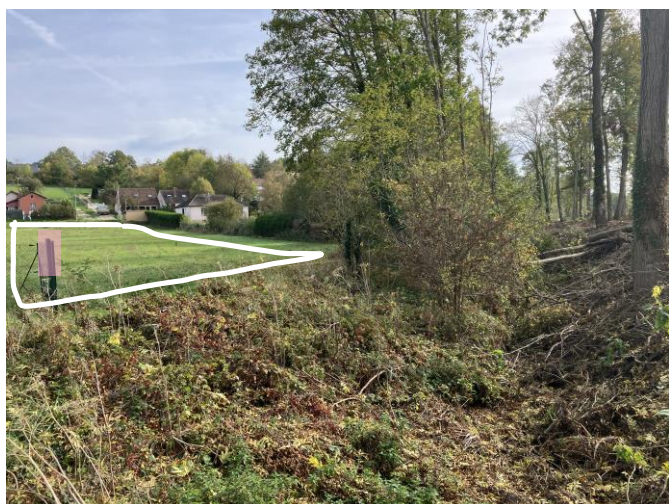
La parcelle concernée figure en blanc sur la photo ci-dessous.

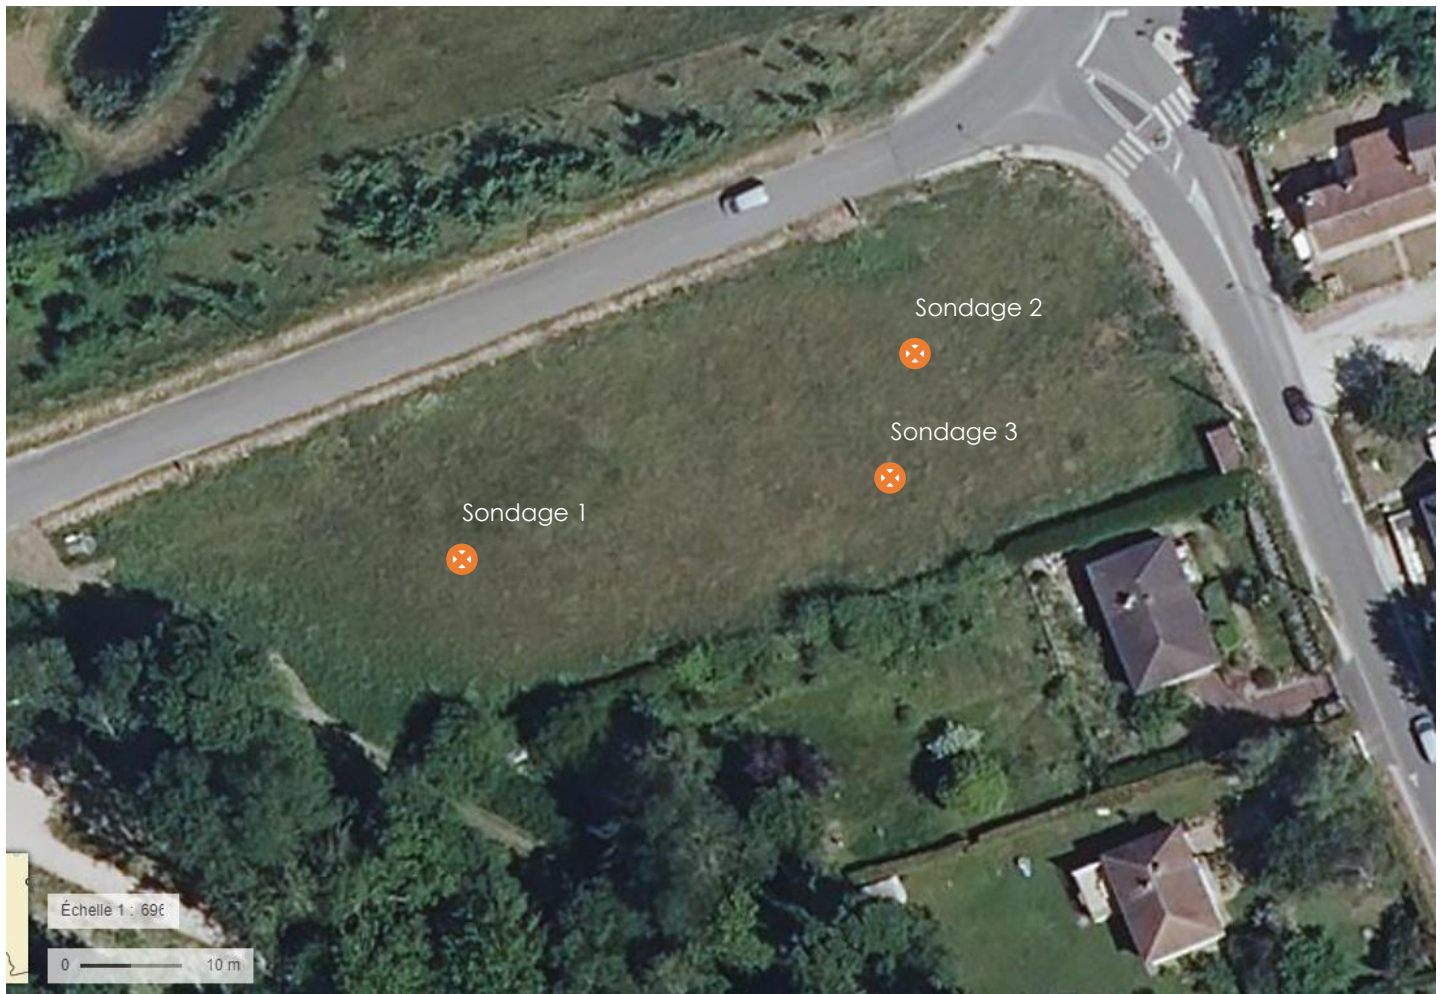
Localisation des sondages pédologiques à Pierres

- 3 sondages pédologiques réalisés à la tarière à main
- un relevé de la flore présente sur le site

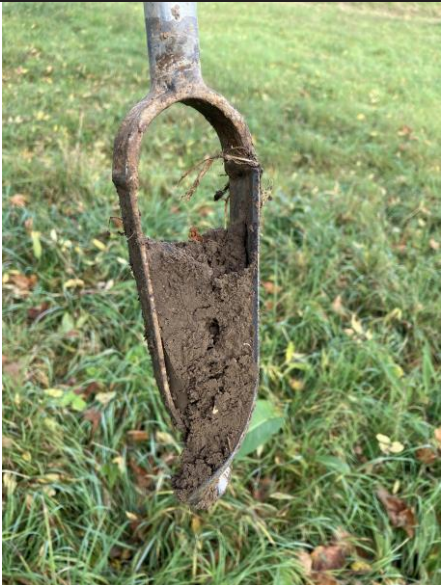
Sondage 1

Profondeur	Couleur	Texture	Traces d'hydromorphie	
0 à 50 cm	Brun	Limon argileux	Aucune

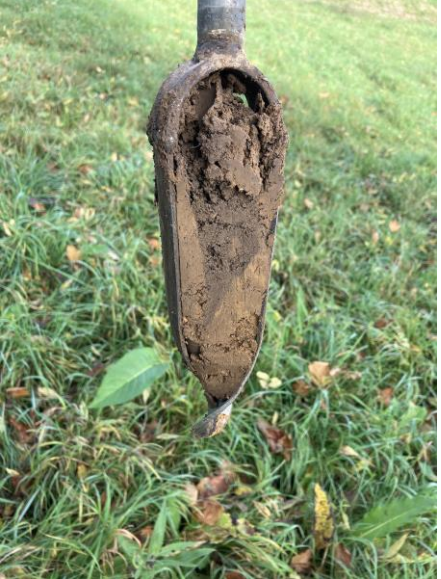
50 à 80 cm	Brun clair	Argile limoneuse	Quelques légères traces d'hydromorphie

Même le sondage pédologique réalisé en partie basse a permis une prospection jusqu'à une profondeur de 80 cm et n'a révélé que quelques légères traces d'hydromorphie invalidant la présence d'une zone humide.

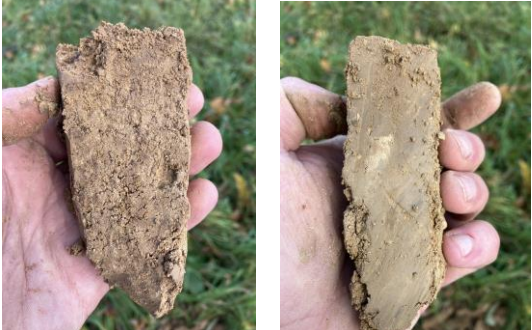
80 cm Changement d'horizon	Brun clair	Argile limoneuse calcaire	Quelques traces d'hydromorphie

Conclusion : absence de zone humide

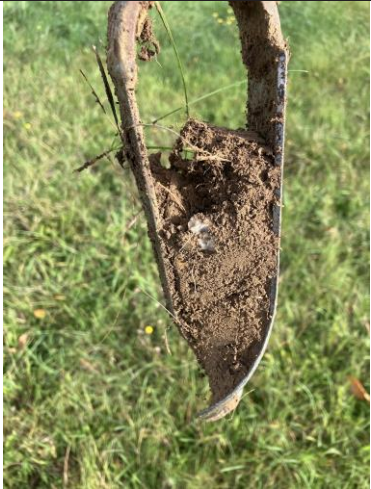
Sondage 2

Profondeur	Couleur	Texture	Traces d'hydromorphie	
0 à 30 cm	Brun	Limon à limon argileux	Aucune

30 cm	Brun	Limon fin	aucune	Blocage de la tarière
Conclusion : le blocage ne permet pas de conclure à la présence d'une zone humide

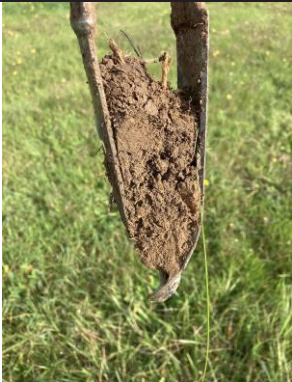
Sondage 3

Profondeur	Couleur	Texture	Traces d'hydromorphie	
0 à 30 cm	Brun	Limon fin	Aucune

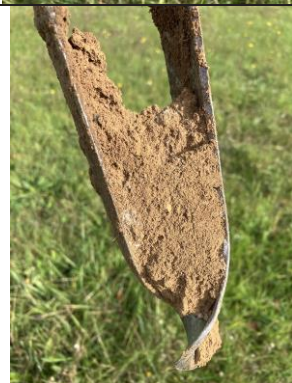
30 à 40 cm	Brun clair	Limon fin	aucune

40 cm				Blocage tarière
Conclusion : absence de zone humide

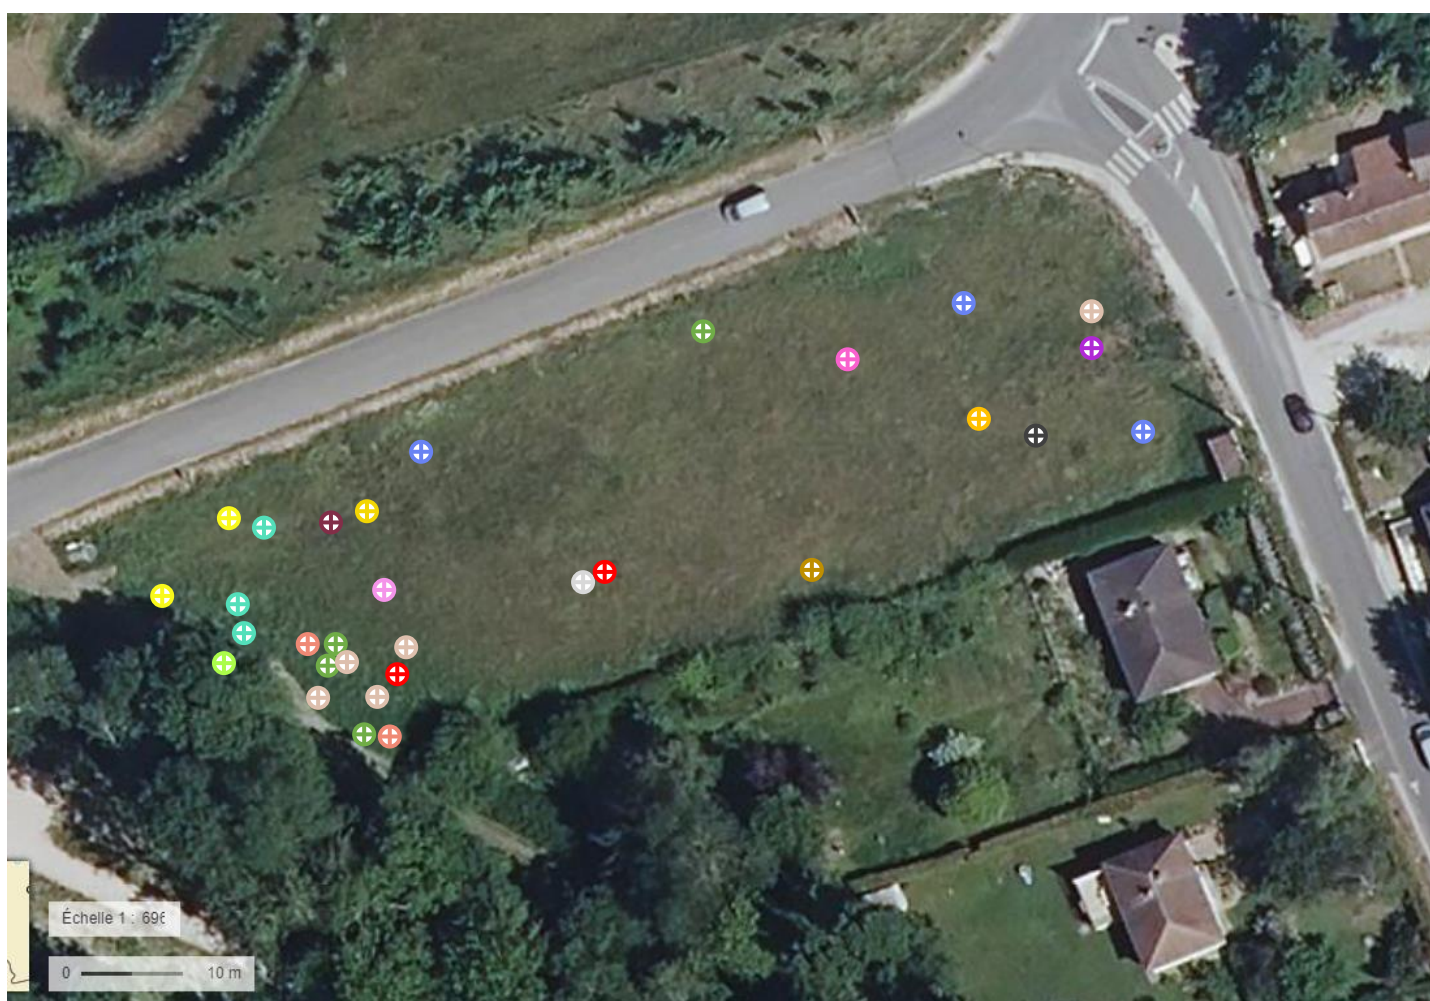
L'ensemble de la parcelle a été prospectée. Toutefois, le relevé a été plus poussé dans la zone inondable identifiée au PPRi de l'Eure.

Le plan ci-dessous localise le relevé flore.

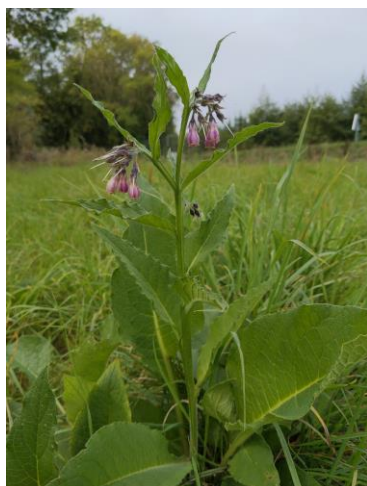
⊕ Consoude officinale

Symphytum officinale
Caractéristique des milieux humides

Seule la consoude officinale est caractéristique des zones humides, selon la liste des espèces indicatrices de zones humides (annexe II) de l'arrêté du 24 juin 2008 précisant les critères de définition et de délimitation des zones humides. On retrouve quelques pieds de cette espèce essentiellement au fond de la parcelle, à l'orée du bois, proche du canal de l'Eure.

Seuls quelques pieds ont été relevés dans la partie ouest de la parcelle, la plus proche du réseau hydrographique. Un seul pied de consoude a été identifié dans la partie ouest de la parcelle au pied du talus. Il révèle la présence d'un milieu frais induit par le pied de talus mais ne caractérise absolument pas la présence d'une zone humide, les sondages pédologiques le confirment.

Sur le seul critère de la présence de quelques pieds de Consoude Officinale, il semble qu'un milieu humide concerne la partie ouest de la parcelle au plus proche du réseau hydrographique (en bleu sur la photo aérienne ci-dessous).

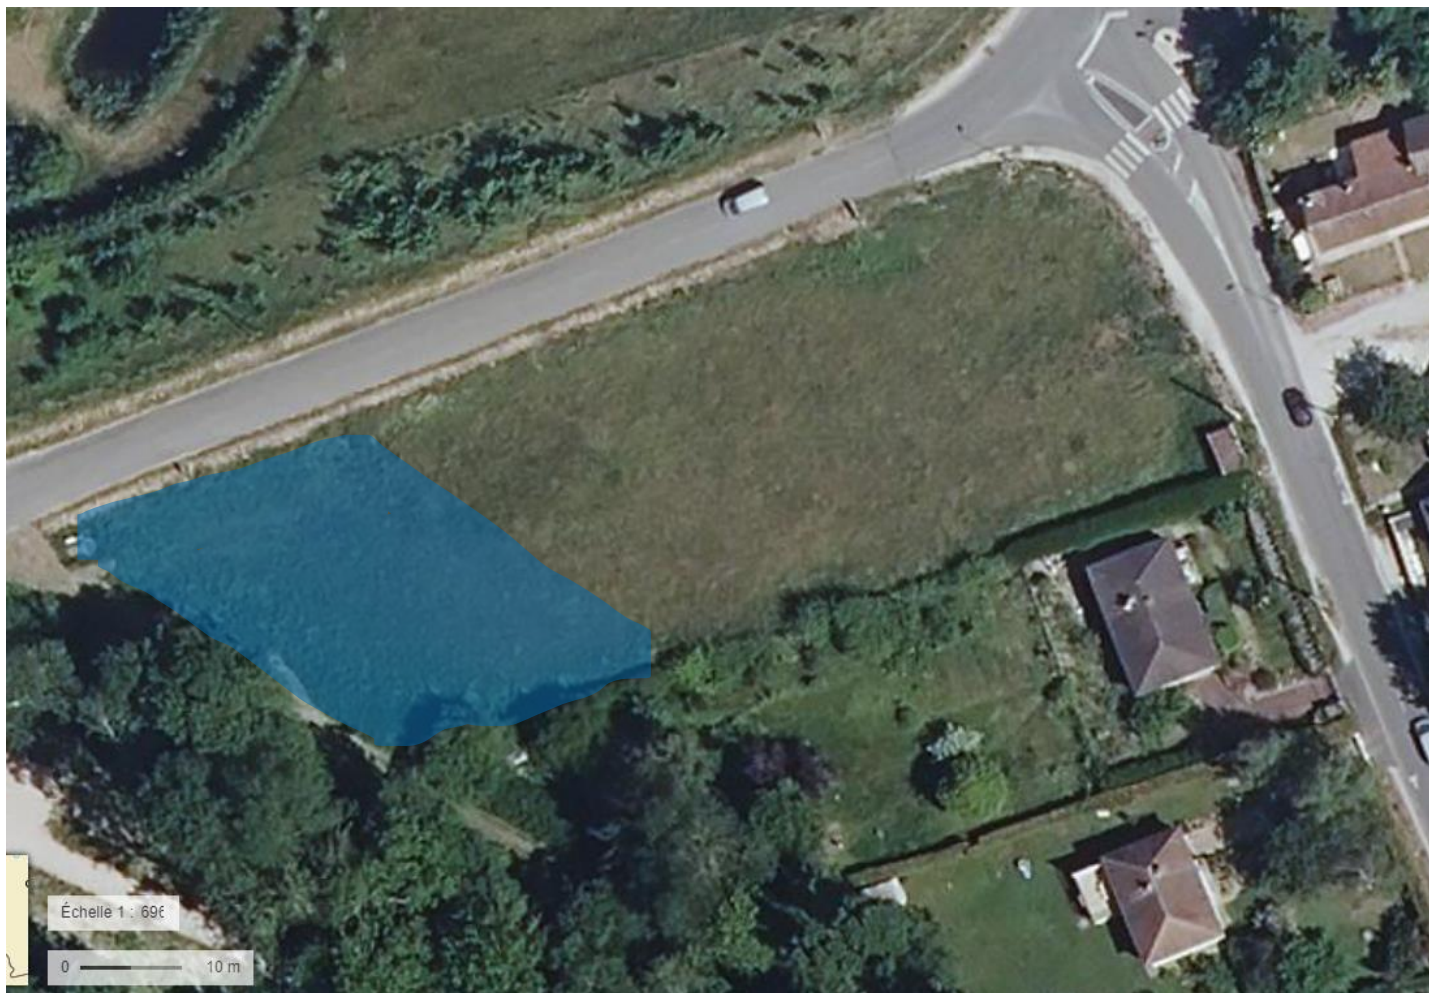
Sur le reste des parcelles concernées, les sondages pédologiques et le relevé flore ont permis d'écarter l'hypothèse d'une zone humide.
